Komplexní revitalizační  
studie Staré Ponávky  
v rámci projektu Reuris

# Průzkumy a rozbor

## Fotodokumentace

Brno, prosinec 2009

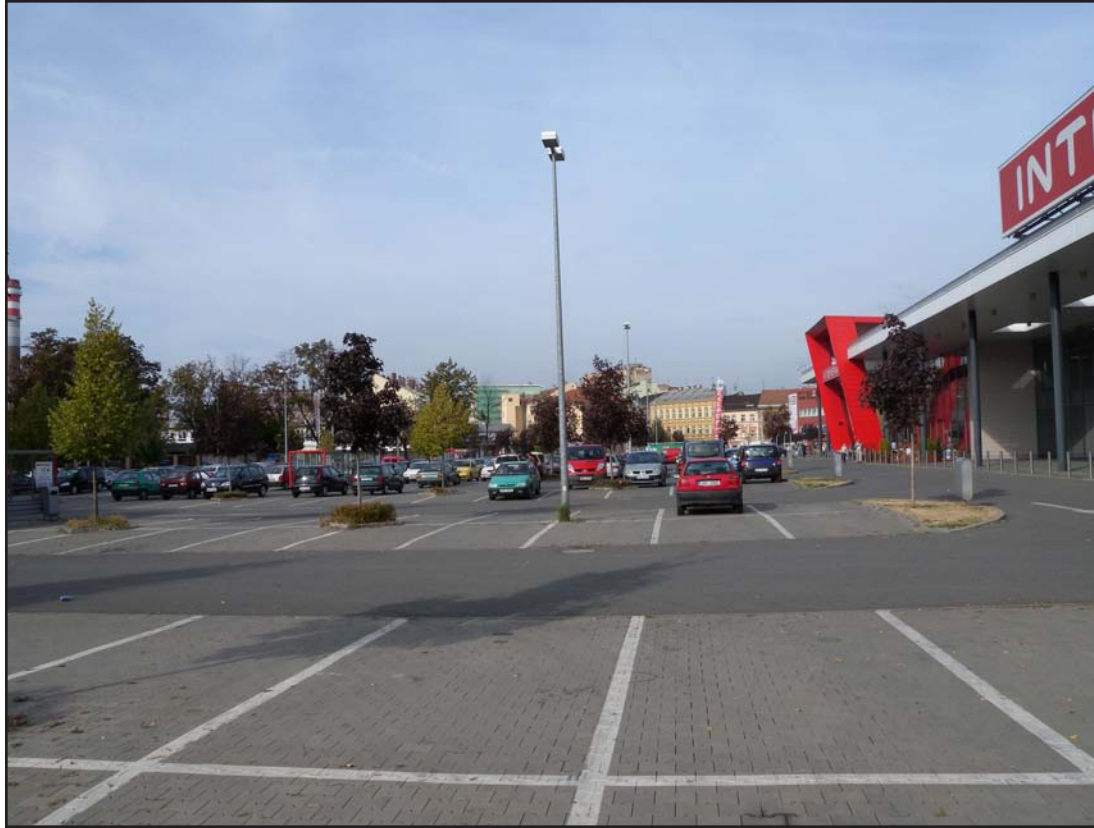
**1 PARKOVIŠTĚ U OD INTERSPAR**  
Rozlehlá zpevněná plocha.

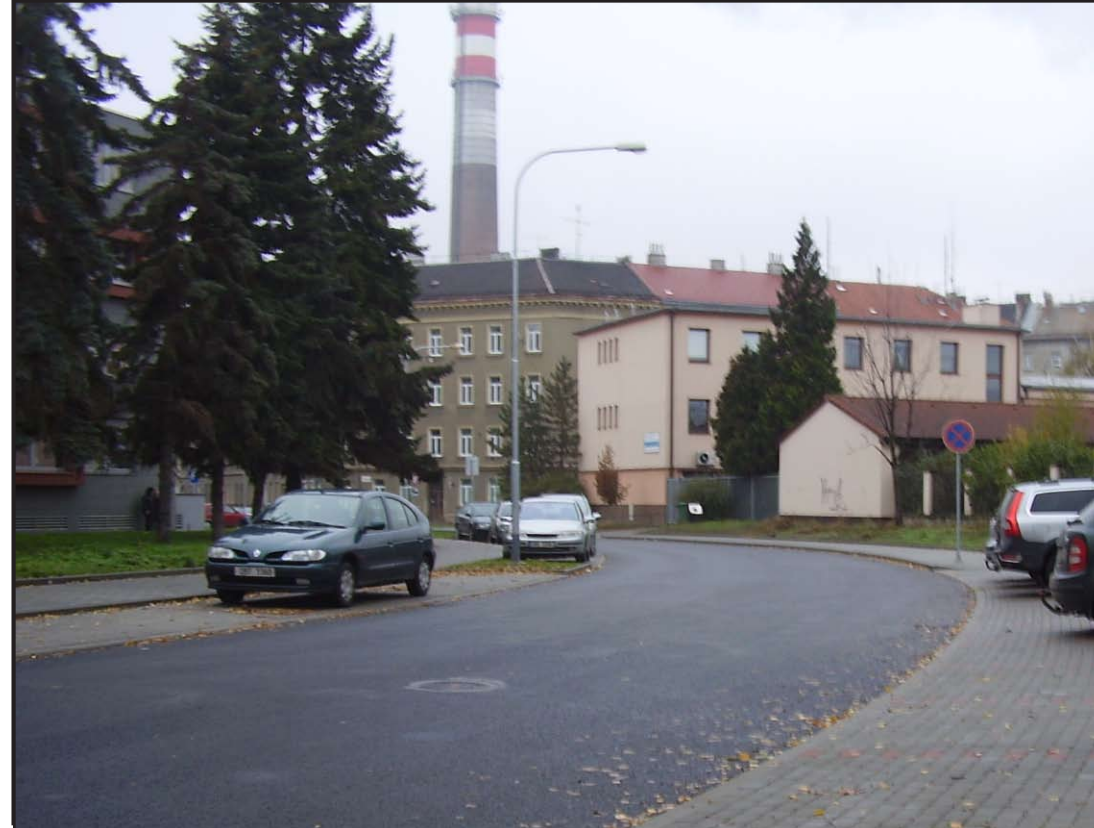
**2 ULICE PLYNÁRENSKÁ**  
Ulice mezi Cejlem a viaduktem jsou po rekonstrukci. Svitavský náhon ve vnitrobloku v této části je nepřístupný.

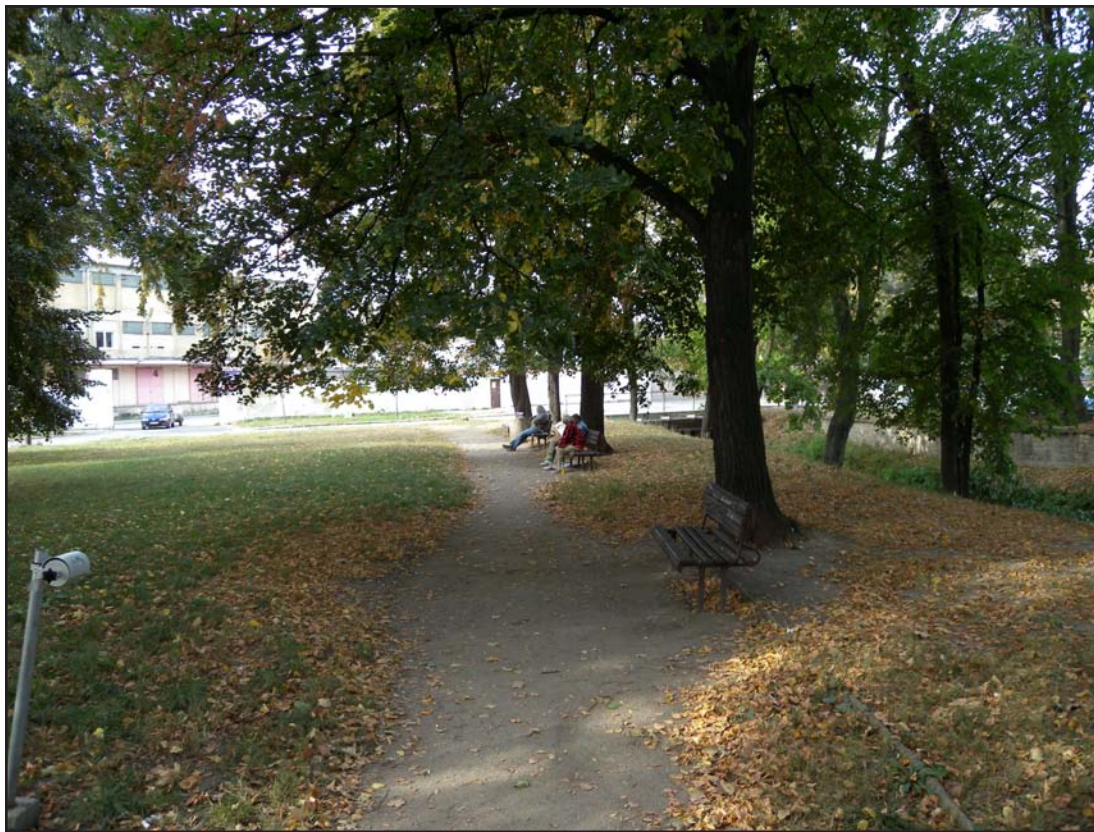
**3 PARČÍK U JEZU RADLAS**  
Plocha je ve špatném technickém stavu a je využívána převážně sociálně problematickými skupinami osob.

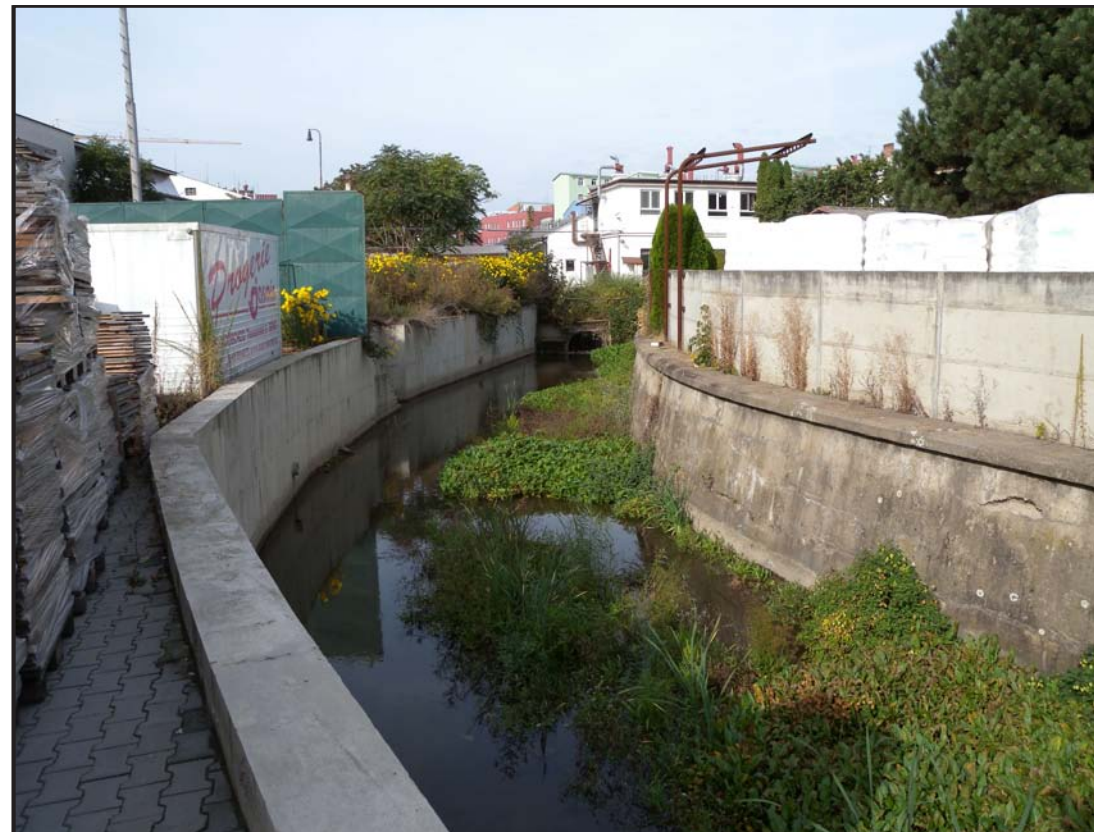
**4 OPEVNĚNÉ KORYTO POD ULICÍ TKALCOVSKÁ**  
V dnových nánosích vyrůstá litorální vegetace, úsek je bohatě zarybněný.

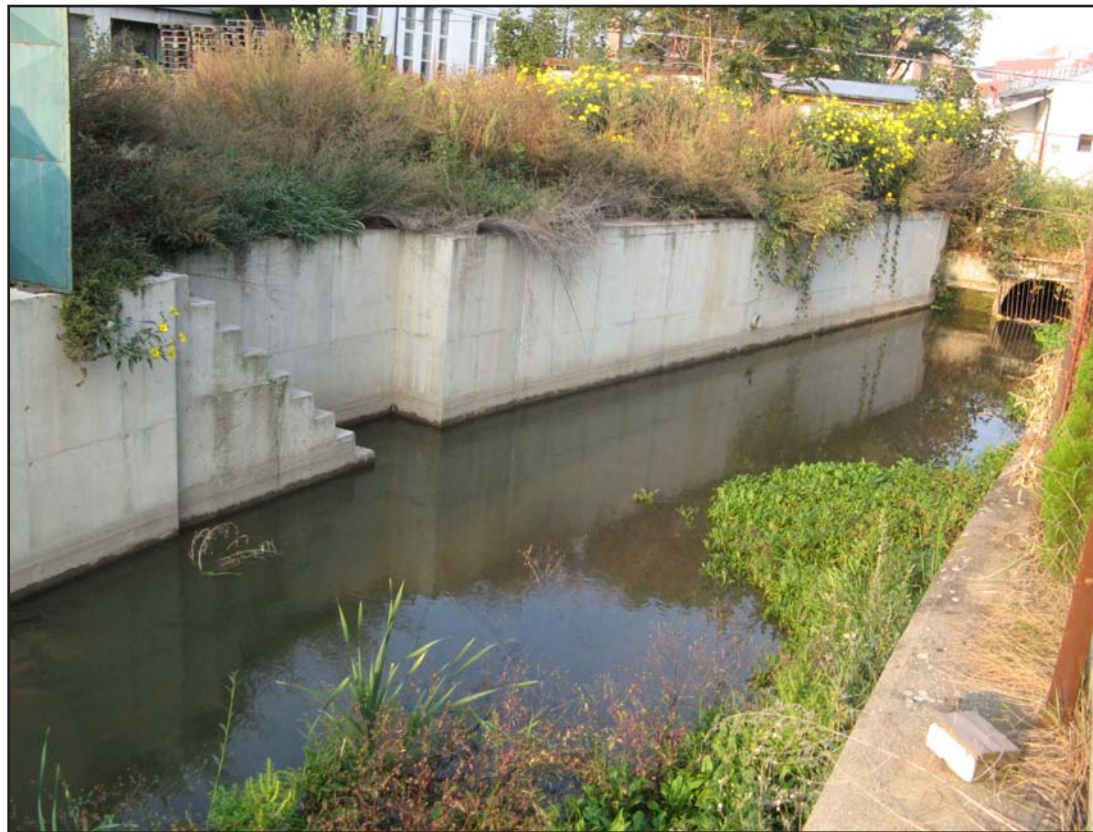
**5 POLYMER INSTITUT**  
Vtok do dlouhého souvisle zatrubněného úseku mezi ulicemi Tkalcovská a Radlas.

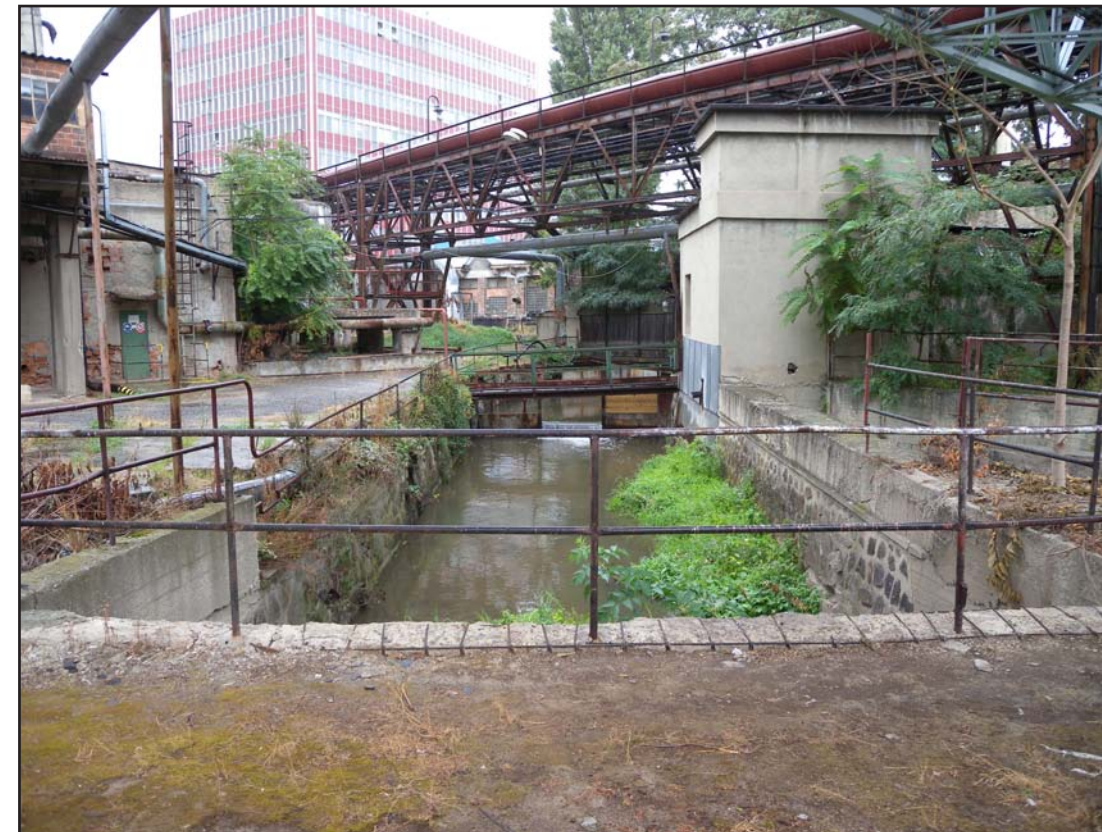
**6 AREÁL TEPLÁREN**  
Industriální charakter celého areálu.

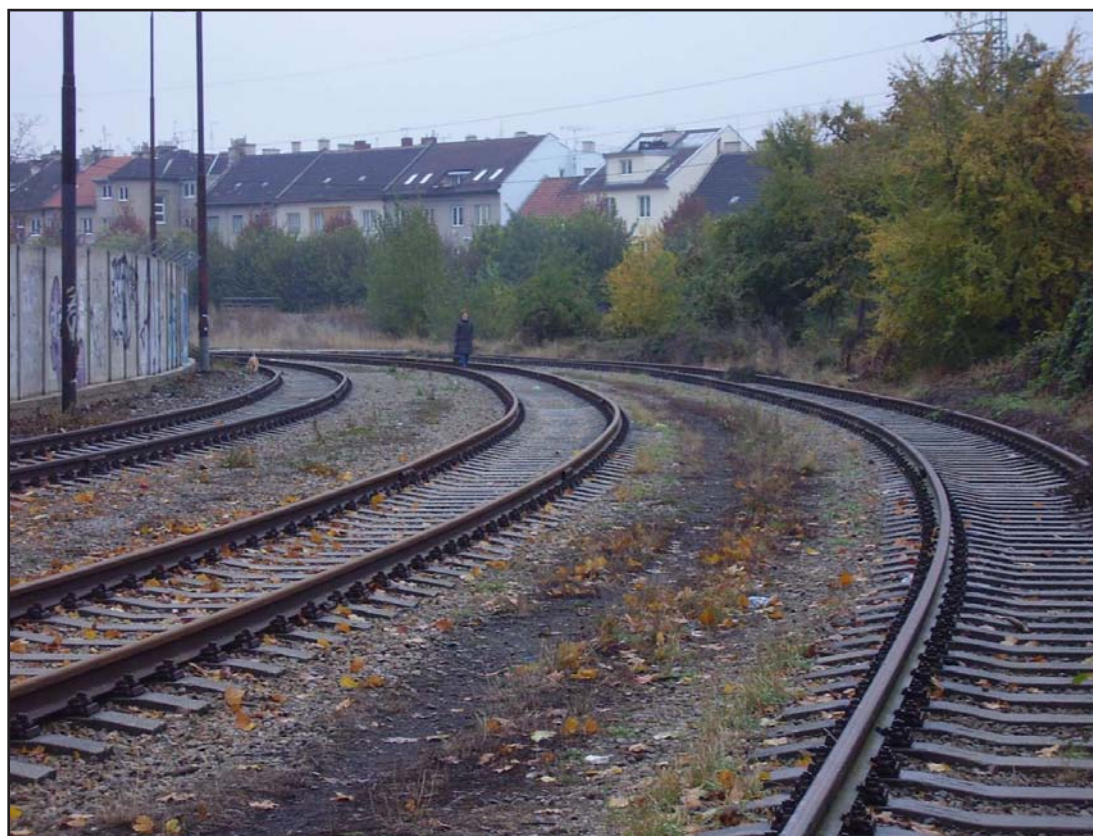
**7 VLEČKA K TEPLÁRNĚ**  
Alternativní trasa pro cyklostezku od vyústění ze Svitavy po ulici Špitálka.

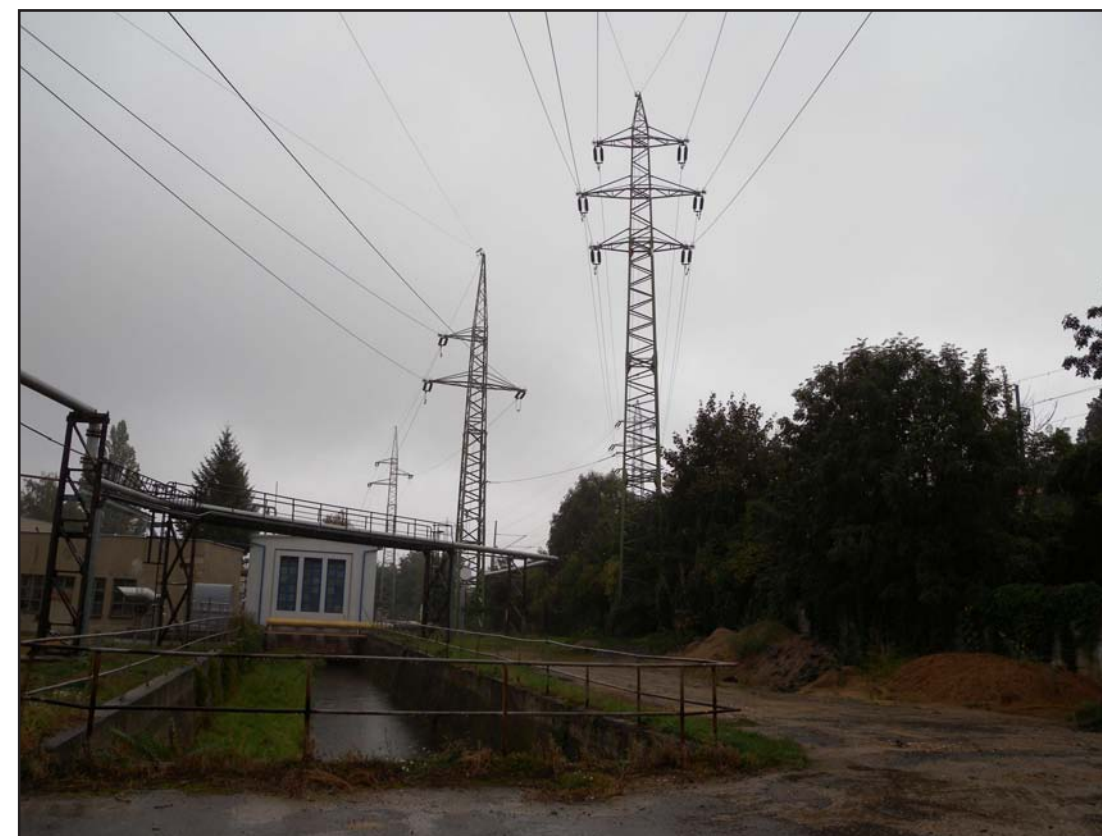
**8 TECHNICKÁ INFRASTRUKTURA**  
V areálu Tepláren - nadzemní VVN vedení, vlevo dole objekt regulační stanice plynu. Limit ve využití území.

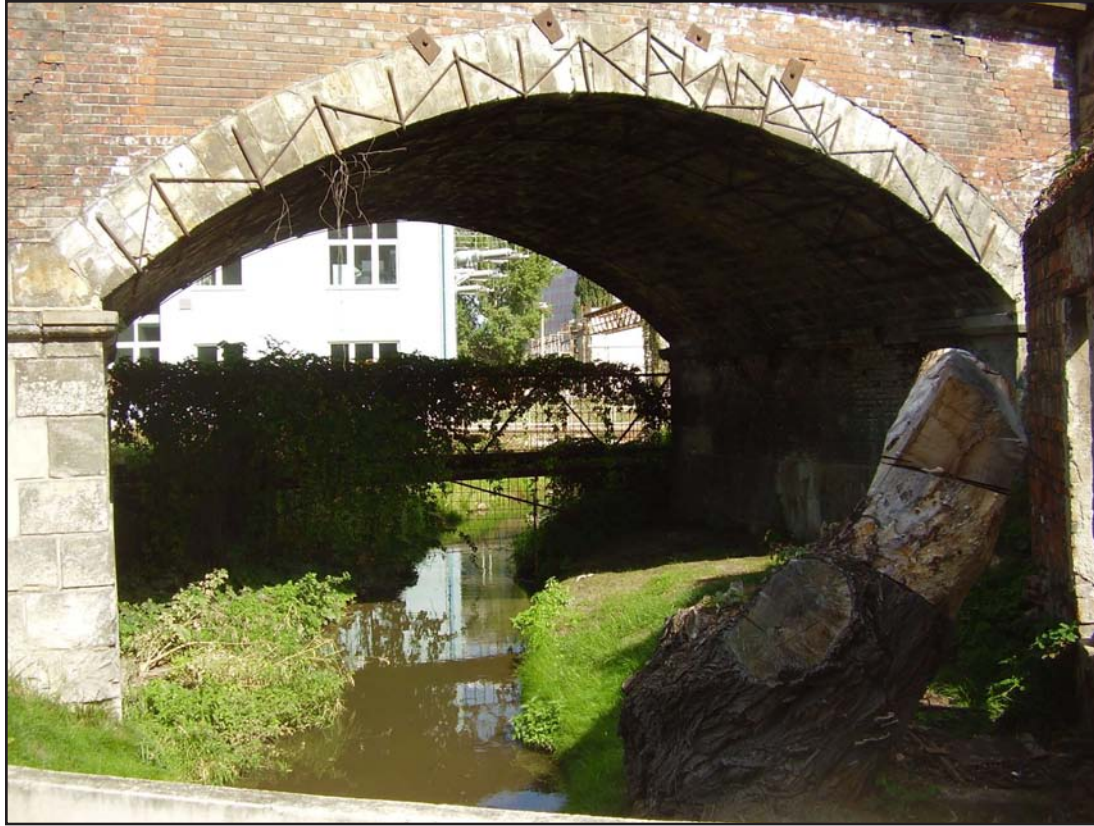
**9 MEZI TEPLÁRNAMI A BÝV. MOSILANOU**  
Koryto Svitavského náhonu protéká pod obloukem železničního viaduktu.

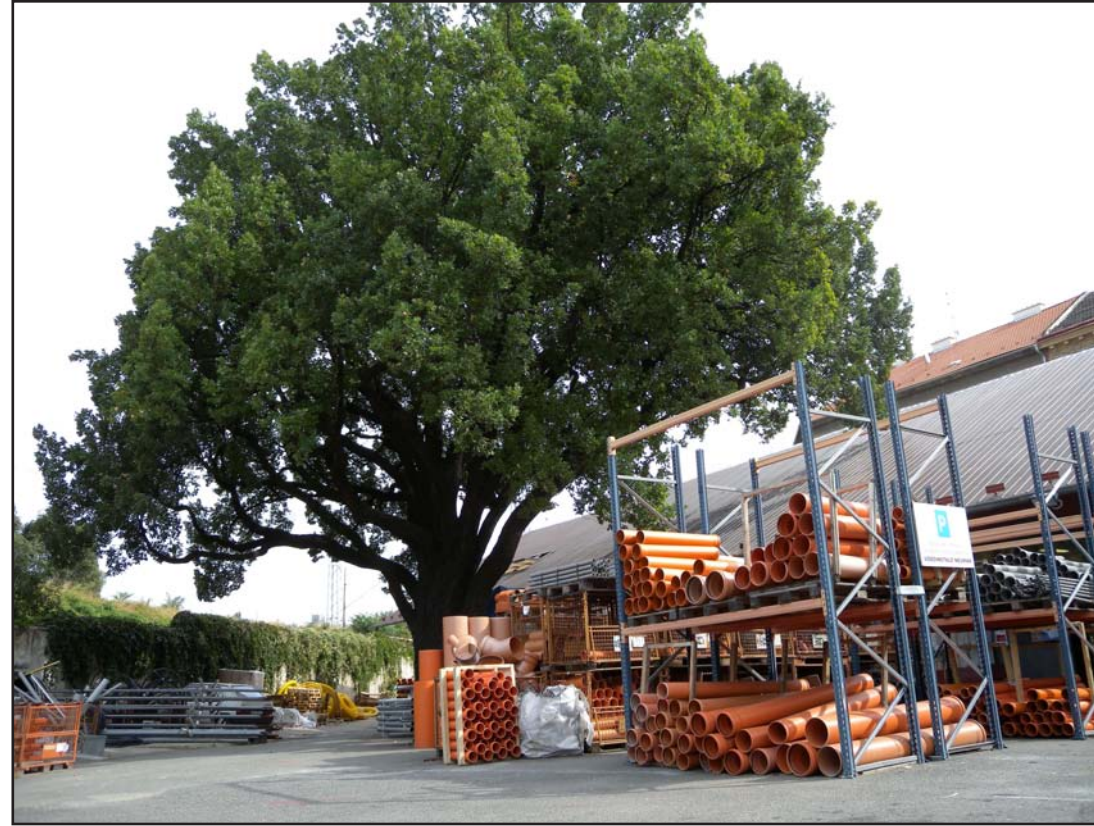
**10 SOLITERNÍ DUB LETNÍ**  
Velmi pěkná solitera dominující celému prostoru. Ohrožená provozem prodejny.

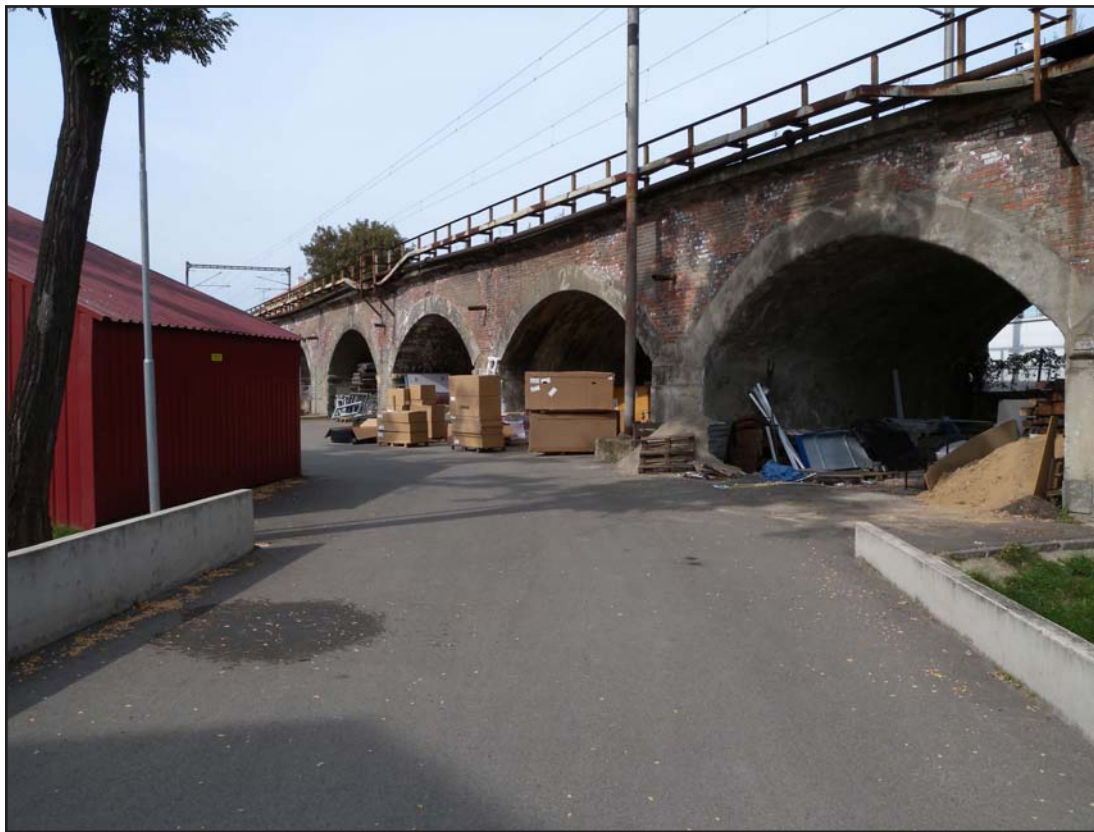
**11 MOSILANA - VIADUKT ŽELEZNICE**  
Hodnotný viadukt na Třebovské trati prochází napříč řešeným územím. Po realizaci ŽUB by měl být zrušen a nahrazen komunikací.

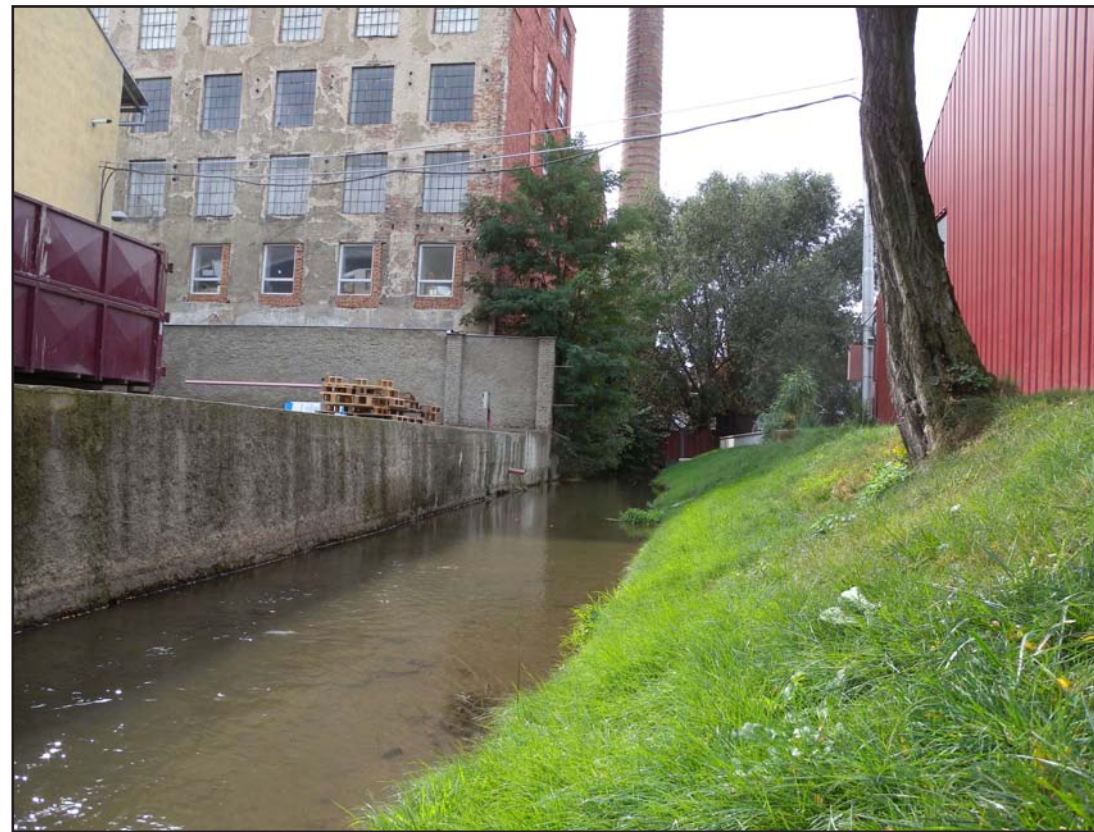
**12 AREÁL DIRECT MEDIA, VYČIŠTĚNÁ ČÁST TOKU**  
Tok Ponávky se plně zapojuje do zlepšení kvality prostředí.

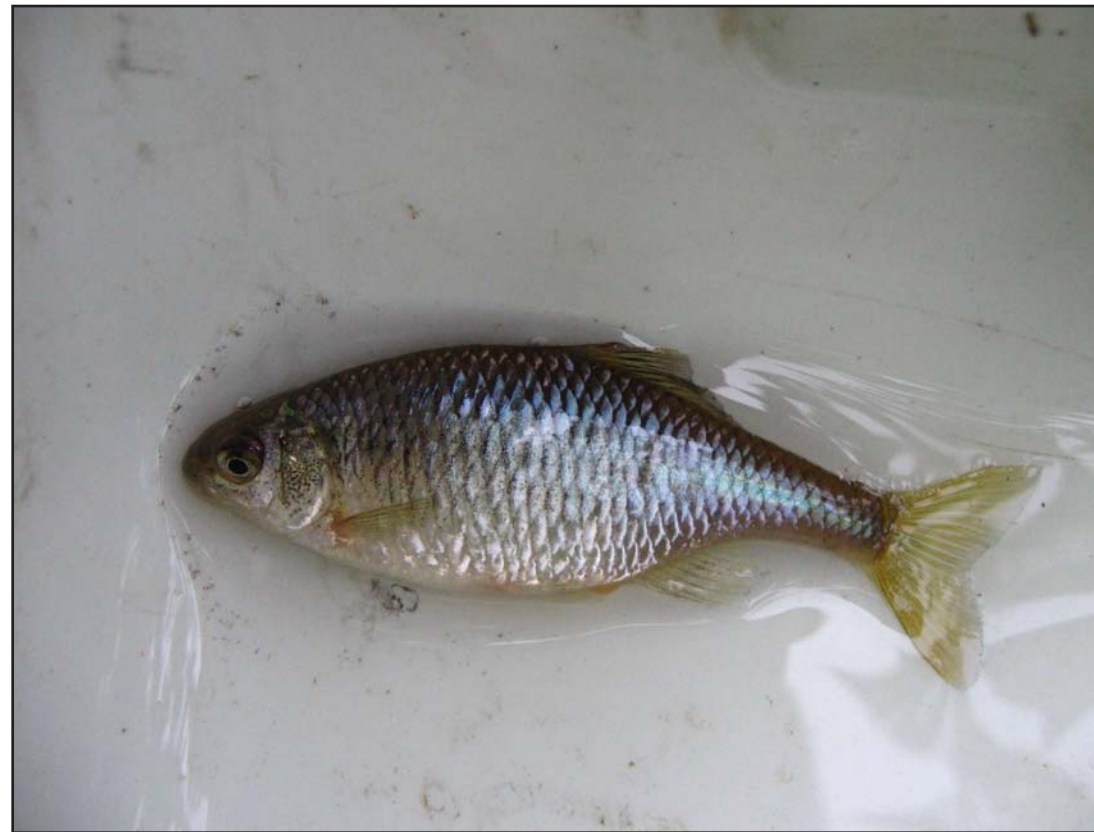
**13 HOŘAVKA DUHOVÁ**  
Chráněný druh ryby nalezen při ichtyologickém průzkumu.

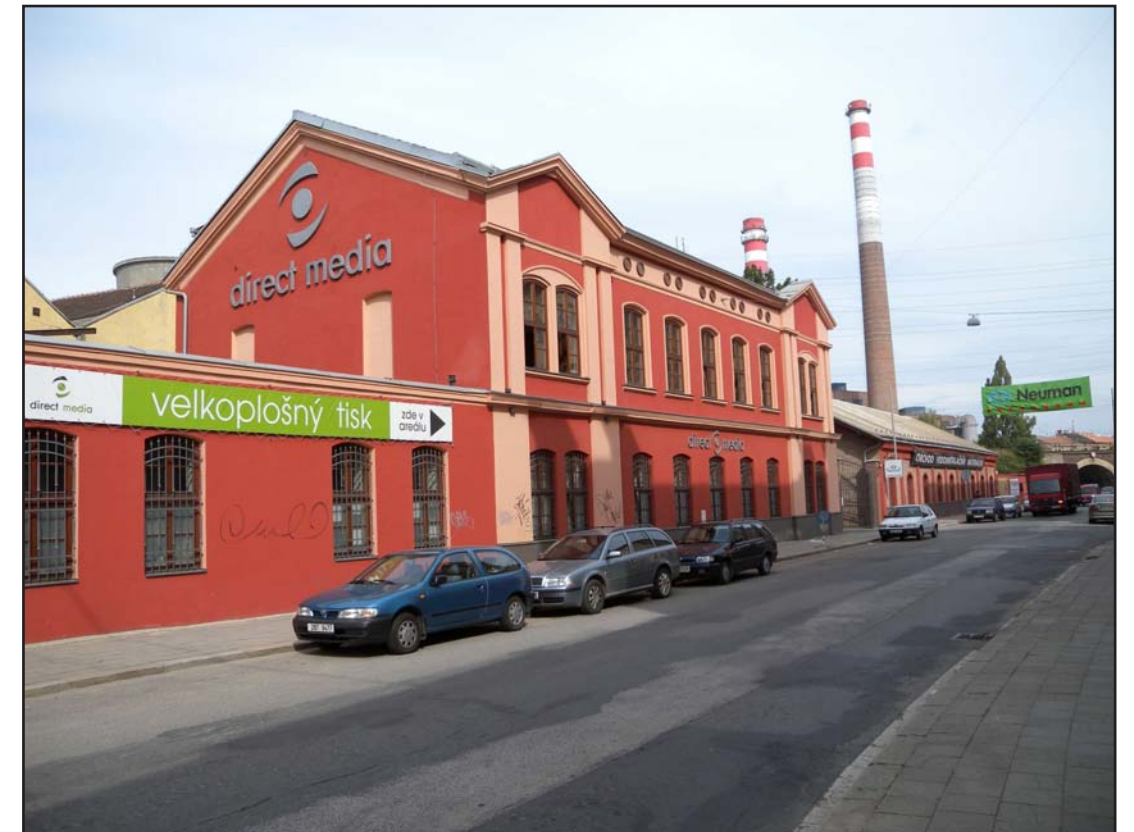
**14 BUDOVA FIRMY DIRECT MEDIA**  
Kvalitní průmyslová stavba, doklad drobnější průmyslové výroby.

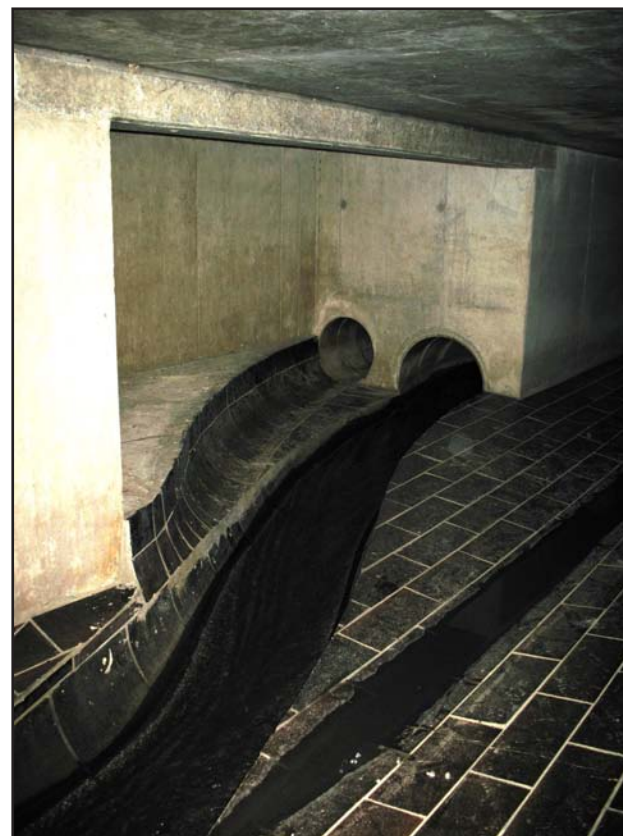
**15 VNITŘNÍ PROSTOR ODLEHČOVACÍ KOMORY VLEHÁ.**  
Těmito dvěma kruhovými profily je vedena voda Svitavského náhonu. Shybka je vyústěna do vnitřního prostoru objektu.

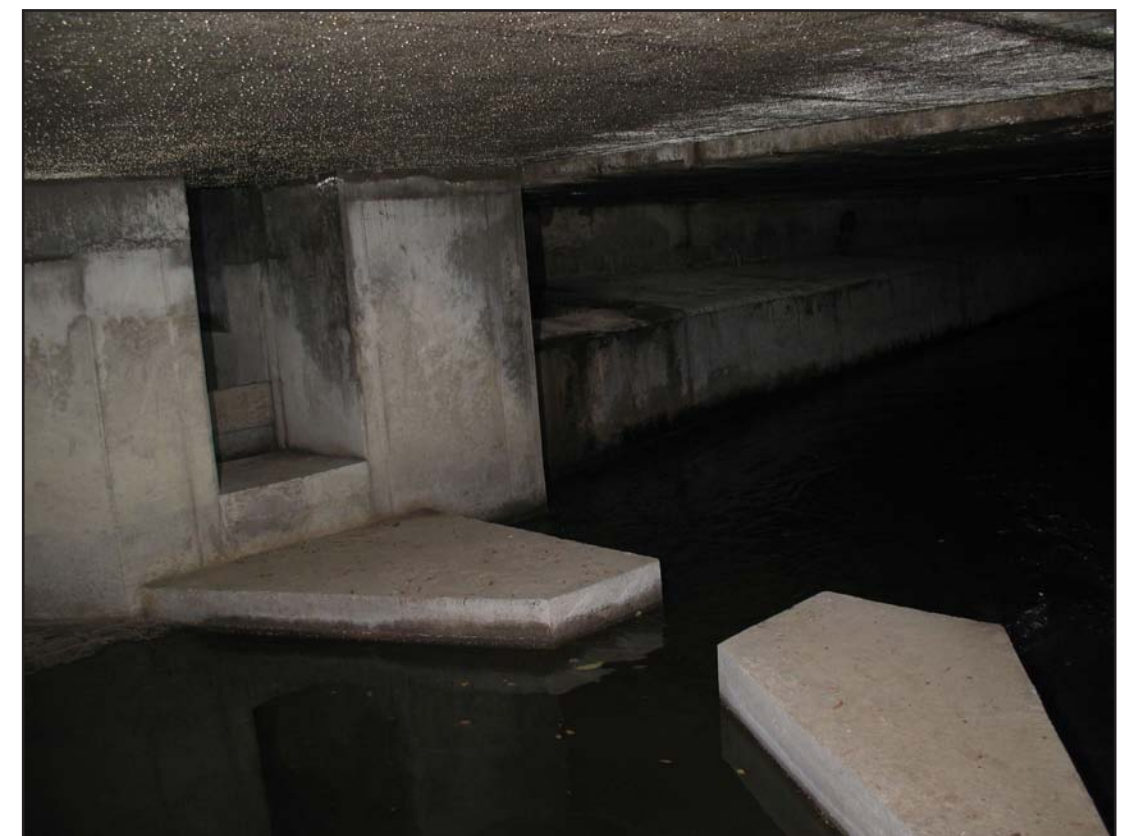
**16 VNITŘNÍ PROSTOR ODLEHČOVACÍ KOMORY VLEHÁ.**  
V tomto místě z komory vytéká voda Svitavského náhonu do zaklenutí pod ulicí Křenovou.

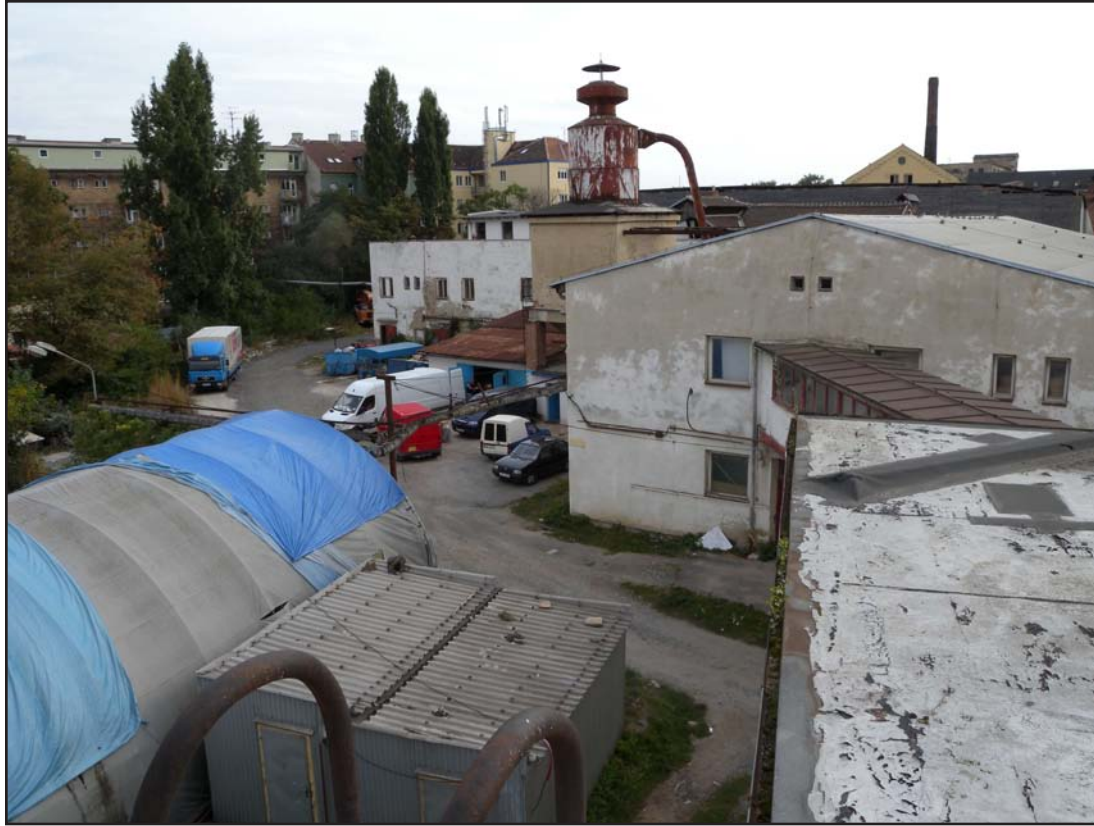
**17** AREÁL MEZI ULICÍ KŘENOVÁ A MLÝNSKÁ  
Deprivovaný areál, provizorní sklad stavebního mat. Území neodpovídá charakteru okolního prostředí.

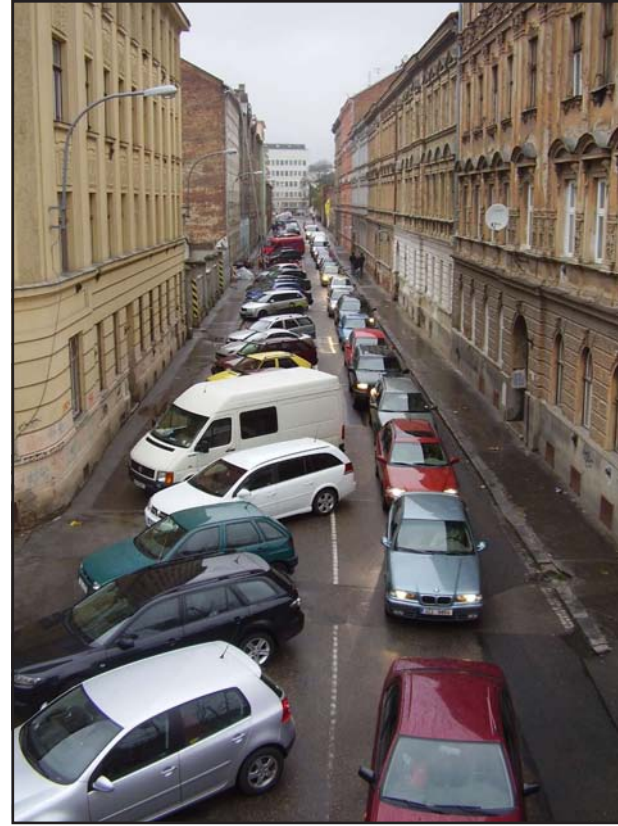
**18** ULICE VLHKÁ  
Pátek 16:00 - ulice Vlhká dubluje ulici Koliště. V budoucnu toto vyřeší "Nová městská třída".

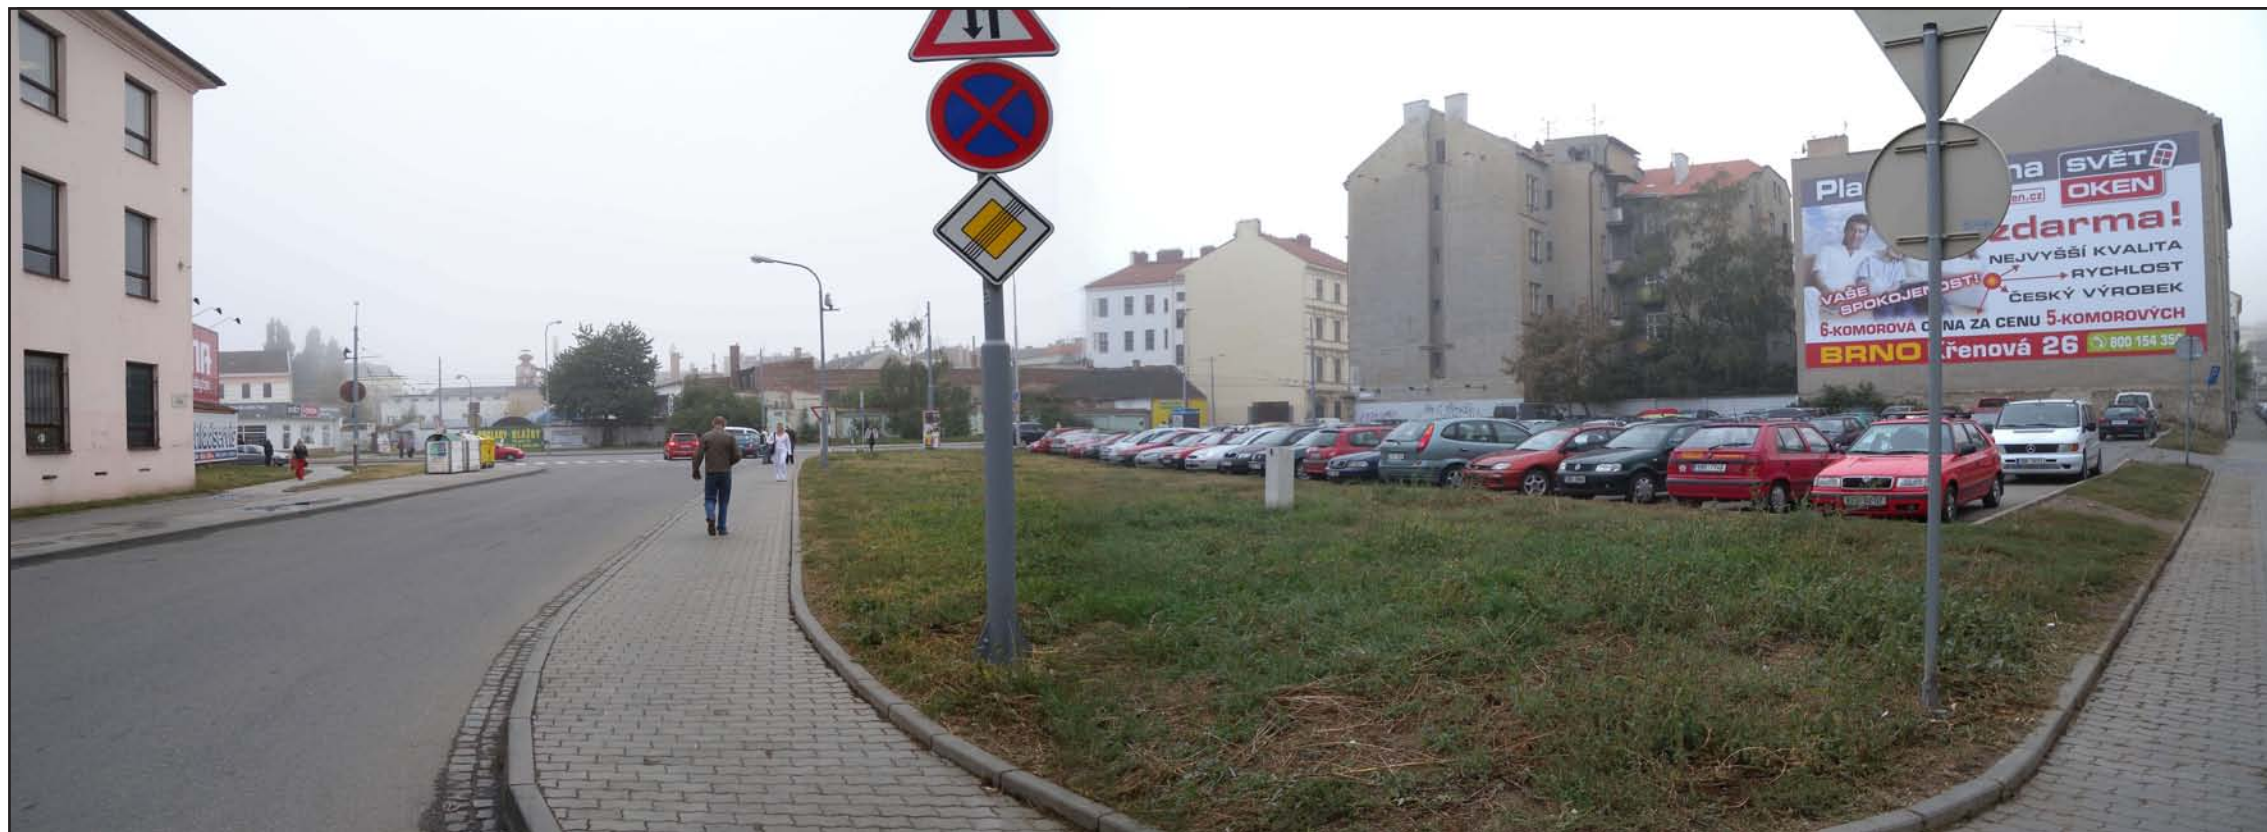
**19** PLOCHA MEZI ULICÍ KŘENOVÁ A SKOŘEPOVA  
V současné době využíváno jako parkoviště. Vlevo dole pod komunikací je situována odlehčovací komora Vlhká.

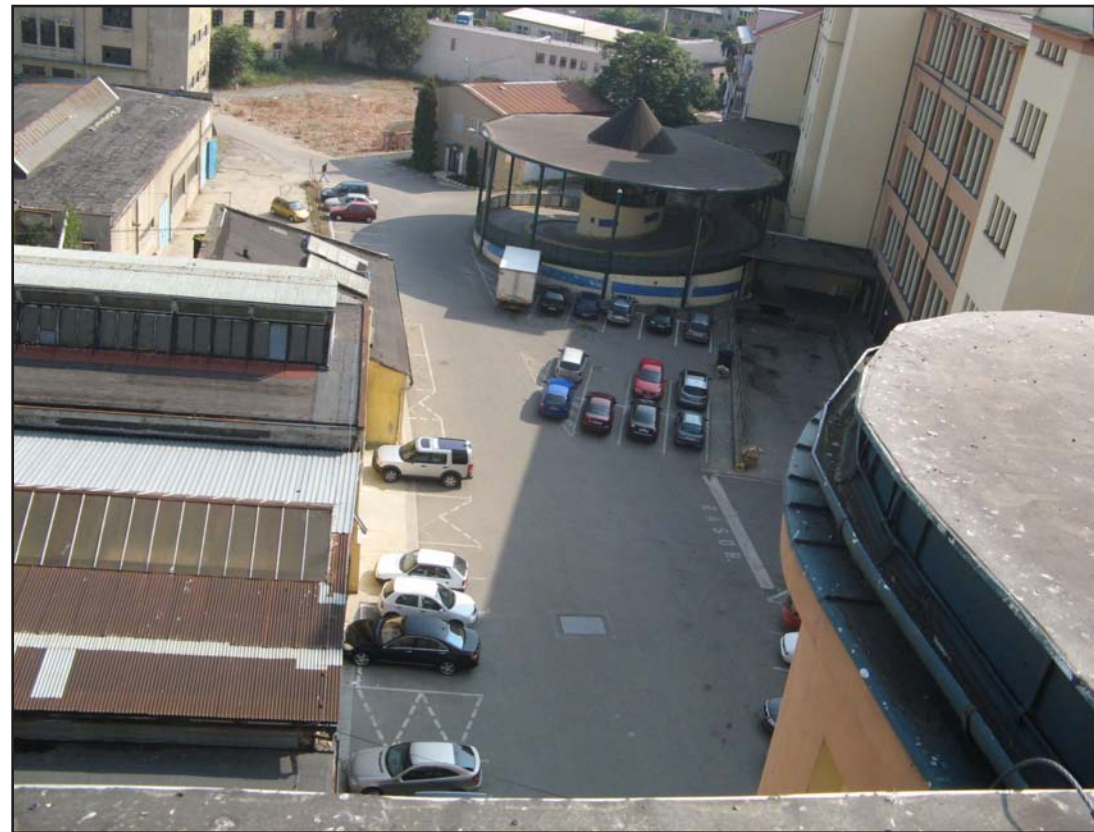
**20 AREÁL VLNĚNÝ**

Osou pohledu, plochou dnešního parkoviště v areálu Vlněny, dříve tekla Svratecký náhon.

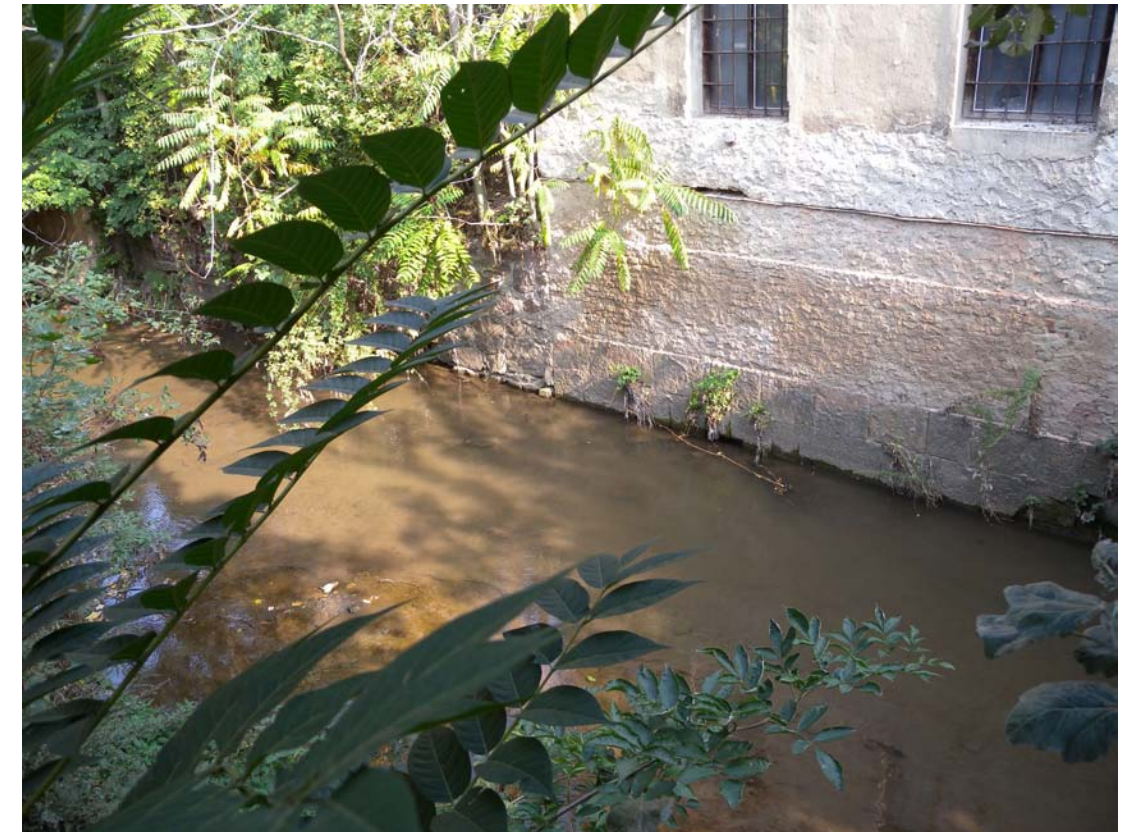
**21 TOK ZA AREÁLEM VLNĚNÝ**

Neprostupný porost může odhodlaného návštěvníka odměnit pěknými pohledy.

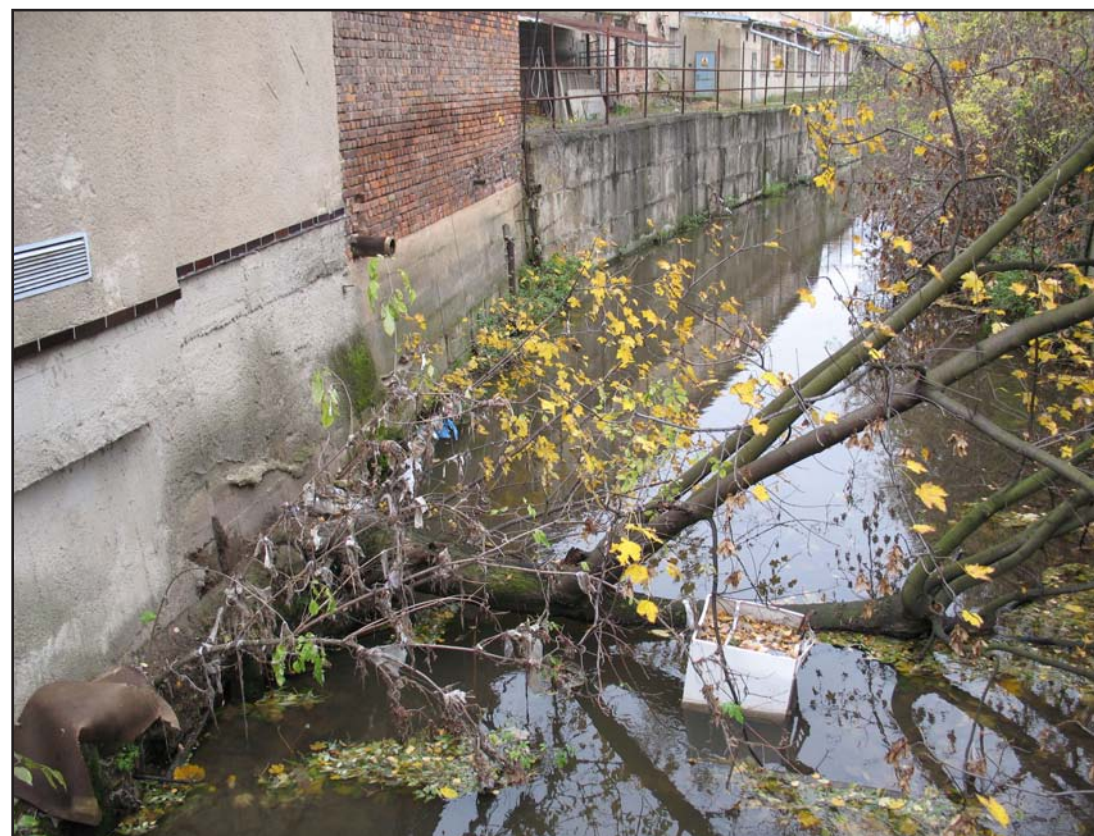
**22 TOK PŘED ULICÍ ZVONÁŘKA**

V korytě Ponávky je velké množství odpadu. Na větvích dřevin se zachytává odpad vyplavený z kmenové stoky jednotné kanalizace.

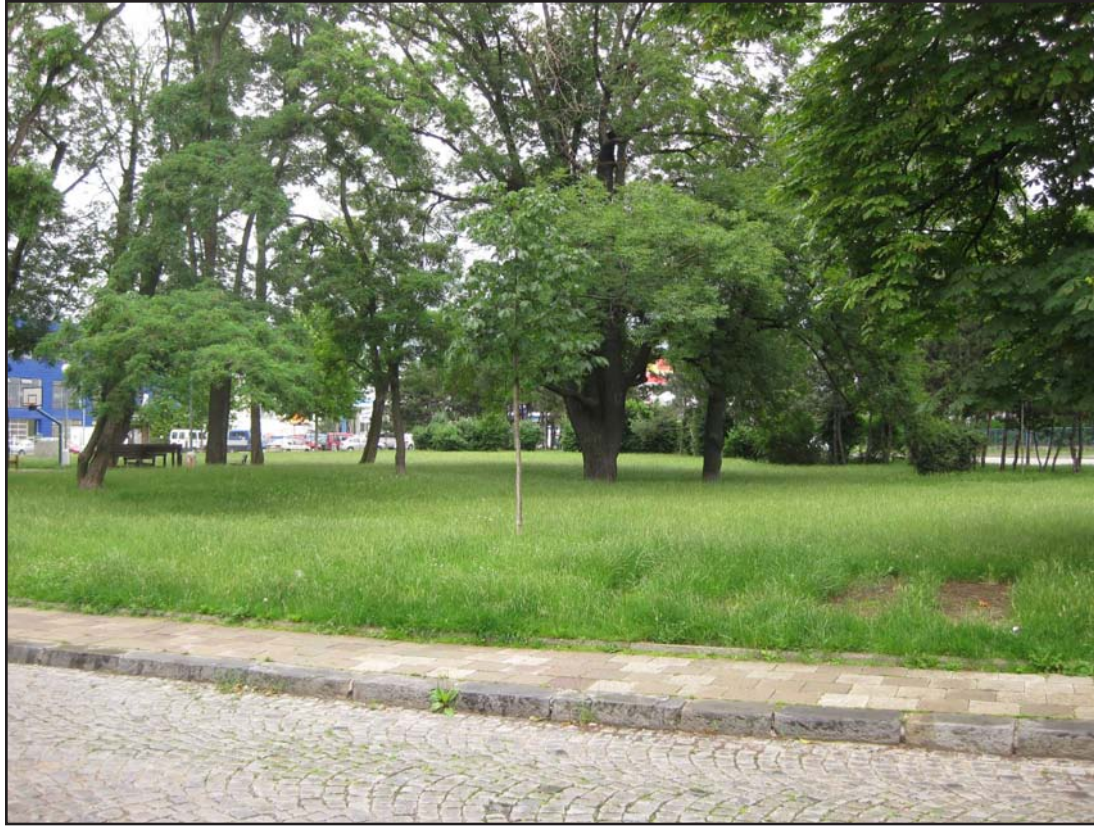
**23 PARKOVĚ UPRAVENÁ PLOCHA PŘI ULICI ZVONAŘKA**  
Silně ovlivněná hlukem a exhalacemi z ulice Zvonařka nevybízí k trávení volného času.

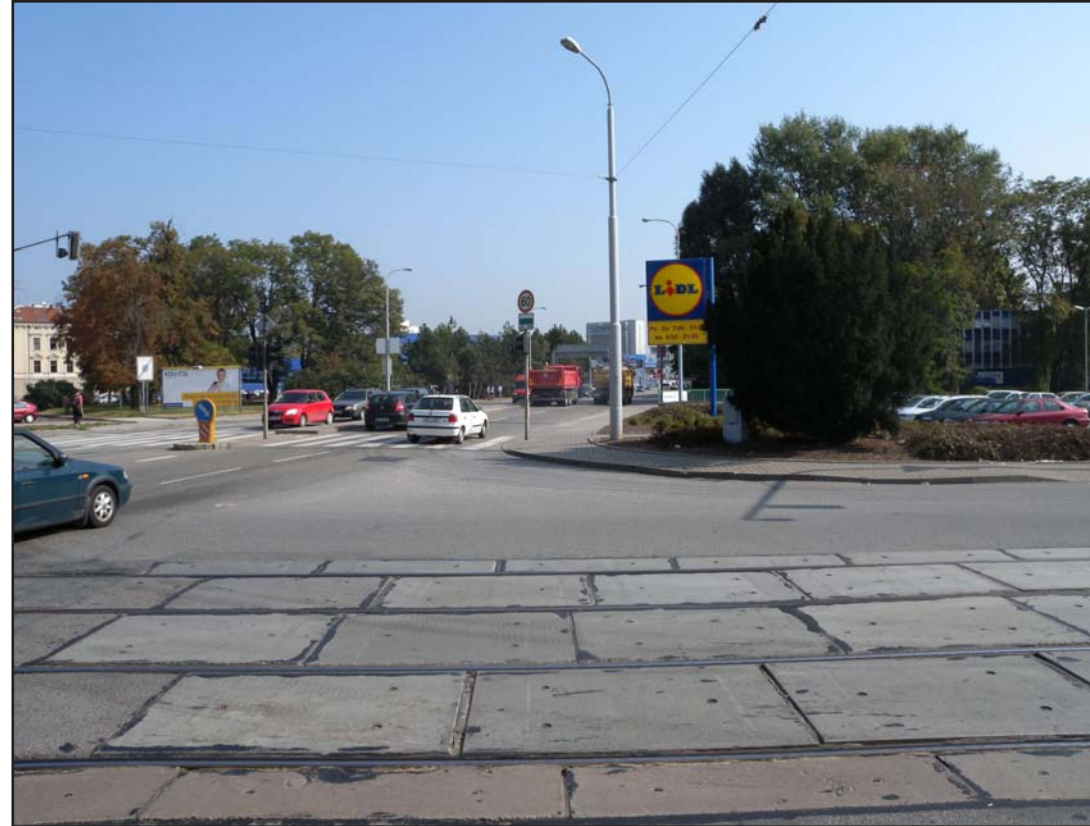
**24 PŘECHOD ZVONAŘKA**  
Pravděpodobné křížení trasy cyklostezky a ulice Zvonařka.
