Komplexní revitalizační  
studie Staré Ponávky  
v rámci projektu Reuris

# Průzkumy a rozbor

## Fotodokumentace

Brno, prosinec 2009

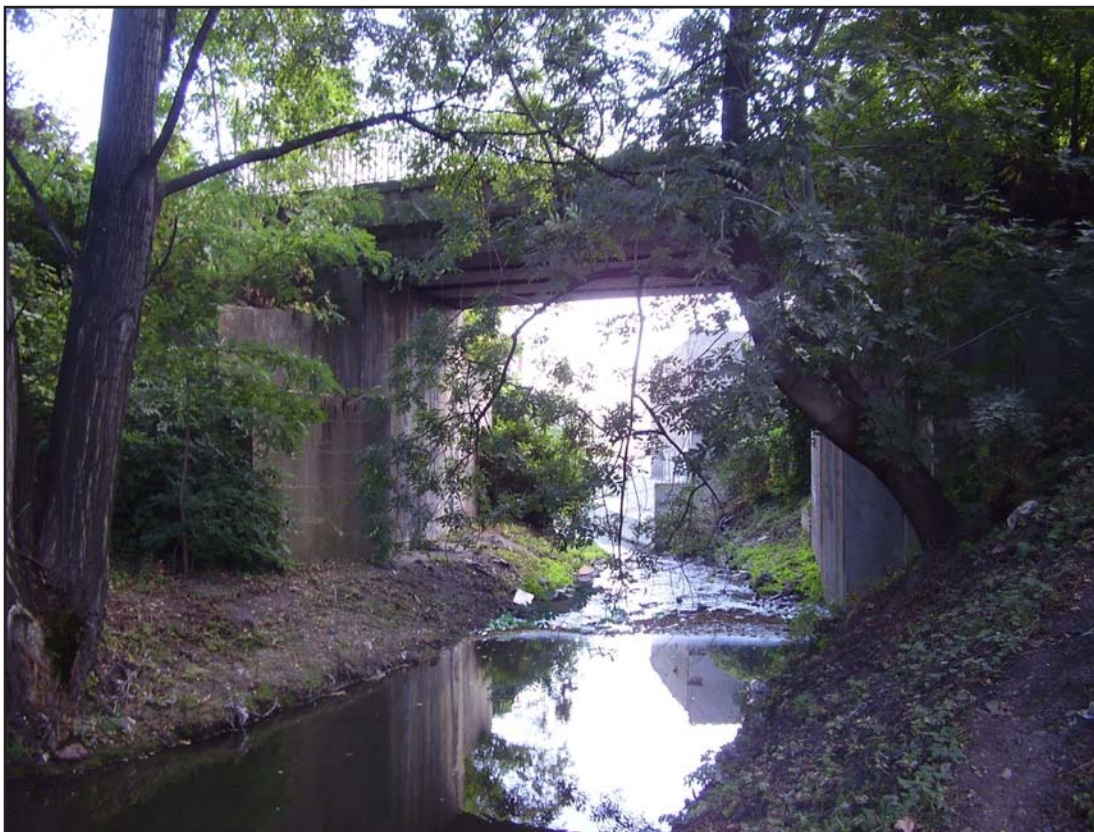
**25 MOST POD VLÁRSKOU TRATÍ**  
Trasa cyklostezky může podejít trať souběžně s vodotečí. V rámci ŽUB se tento most rozšíří o další čtyři koleje. Celková šířka mostu (délka podchodu) bude cca 30m.

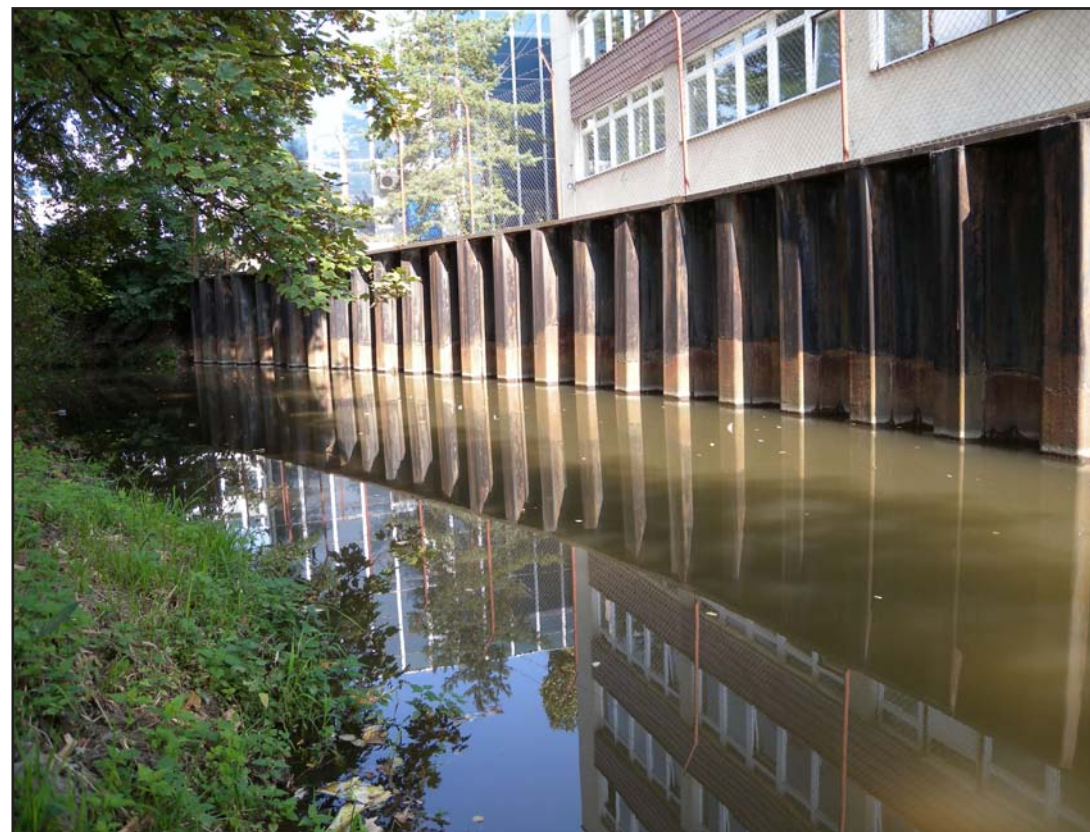
**26 BŘEH V OBLOUKU TOKU**  
Je nevšedně opevněný ocelovými profily - Larsenovou stěnou.

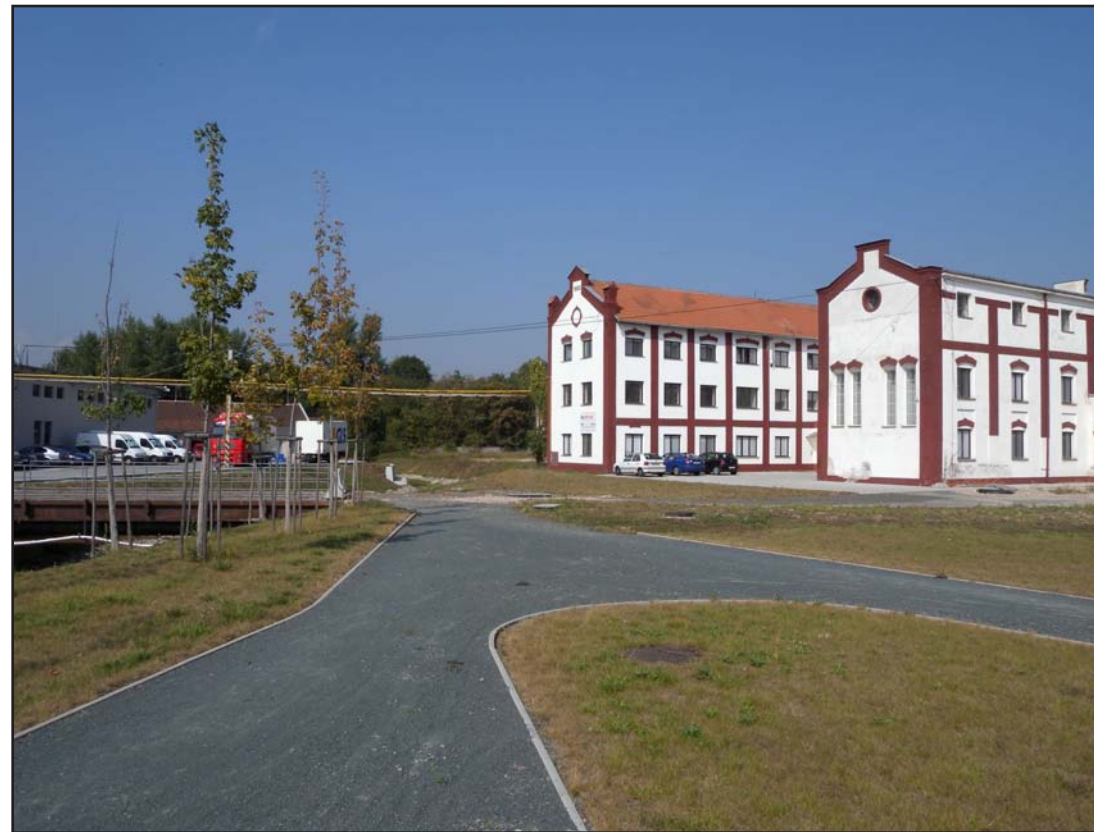
**27** OBJEKT V ŠKORBÁRNÁCH  
reprezentativní objekt tovární architektury přelomu 19. a 20. století

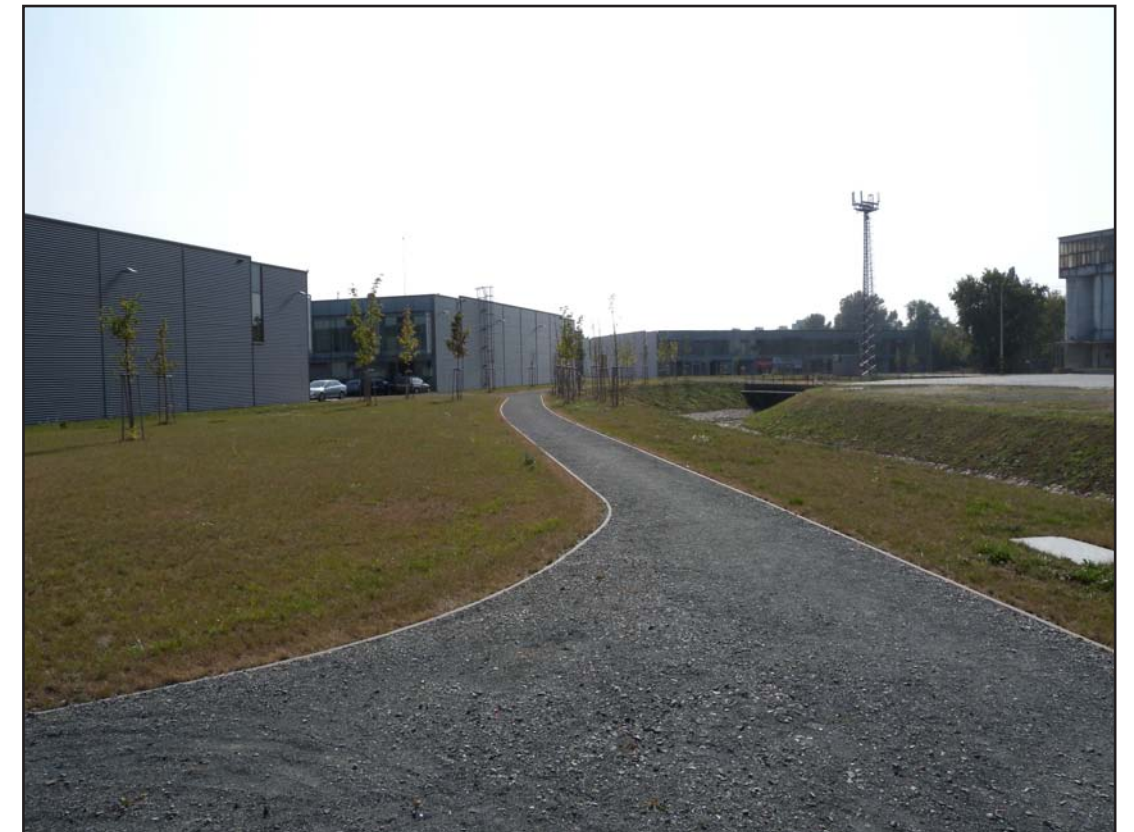
**28** STEZKA VE ŠKROBÁRNÁCH  
Stezka pro pěší v komerčním areálu. V budoucnu dojde k rozšíření business parku o další moderní haly.

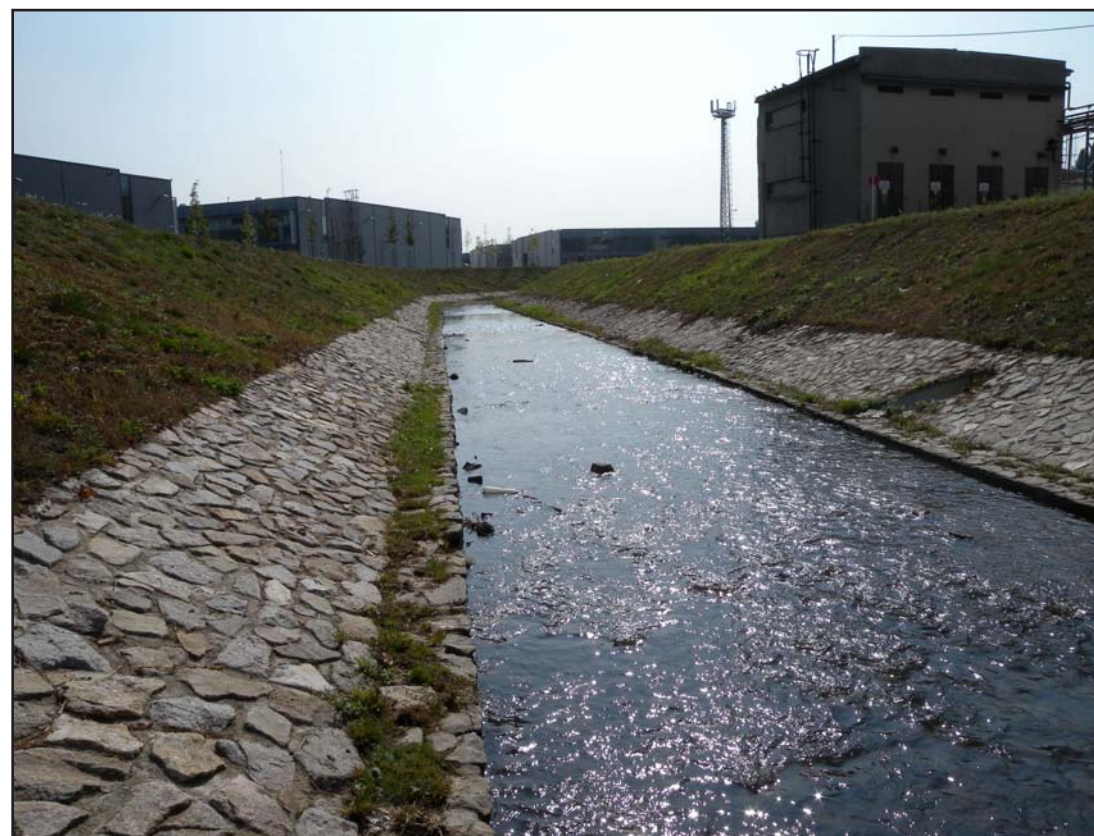
**29** NEDÁVNO PROVEDENÁ TECHNICKÁ ÚPRAVA KORYTA V AREÁLU ŠKROBÁREN  
Nenaplnjuje představy o revitalizovaném korytě vodního toku. Nedošlo ke zlepšení ekologického stavu toku ani k propojení toku s okolím.

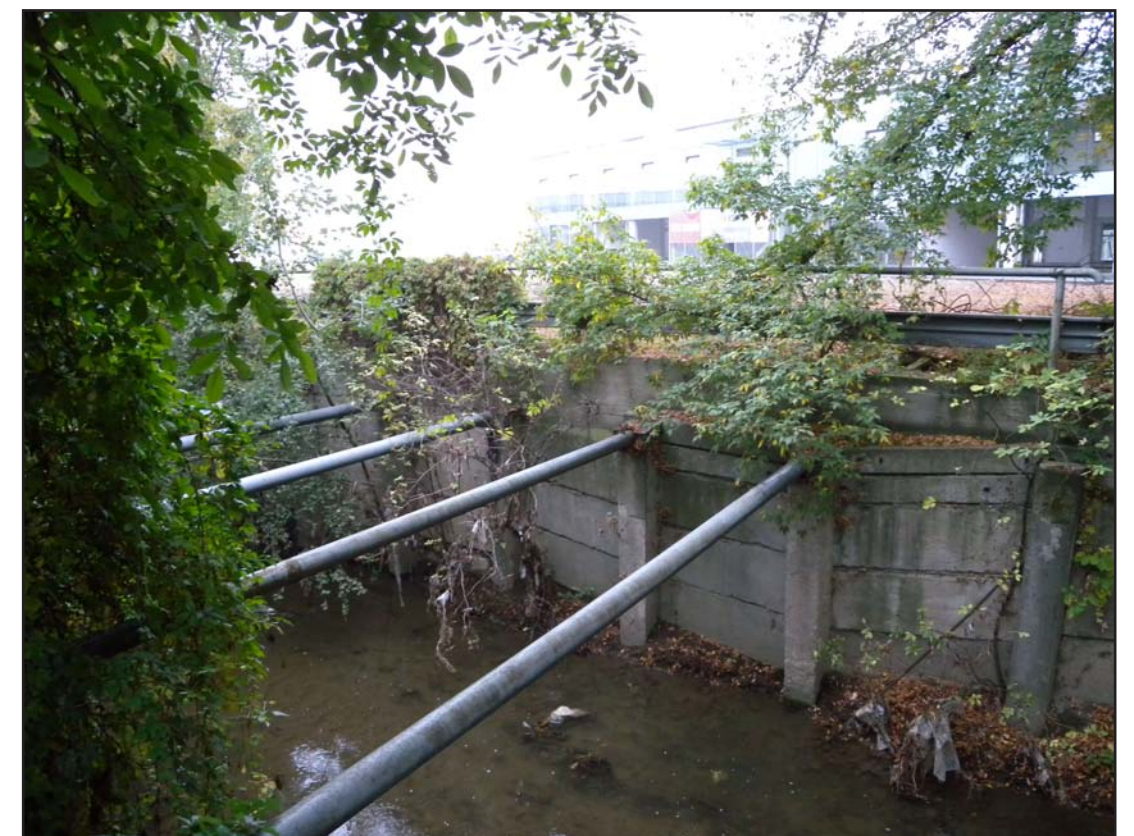
**30** PAŽENÍ OPĚRNÝCH ZDÍ  
V části nevyužívaného areálu Škrobáren. Takto podobně vypadalo koryto před úpravou.

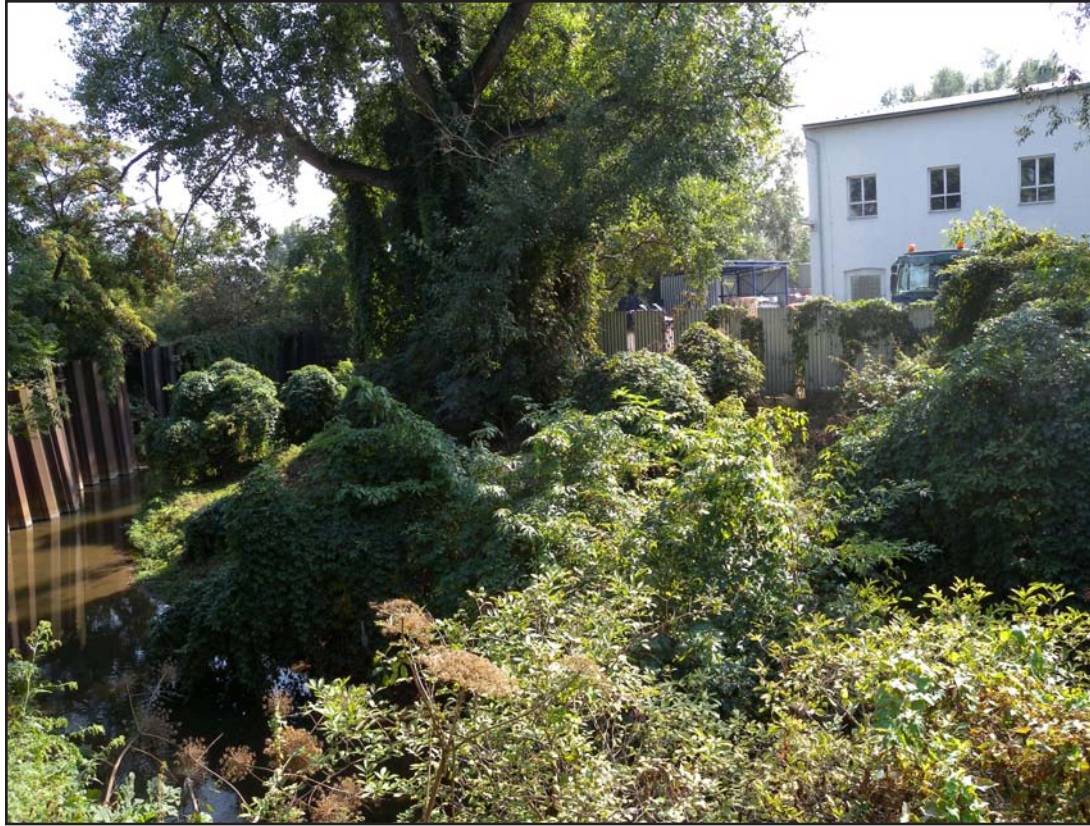
**31** RUDERÁLNÍ POROST ZA ŠKOBÁRNAMI  
Hojné rozšíření popínavých dřevin, vlevo netradiční užití ocelových opěrných zdí.

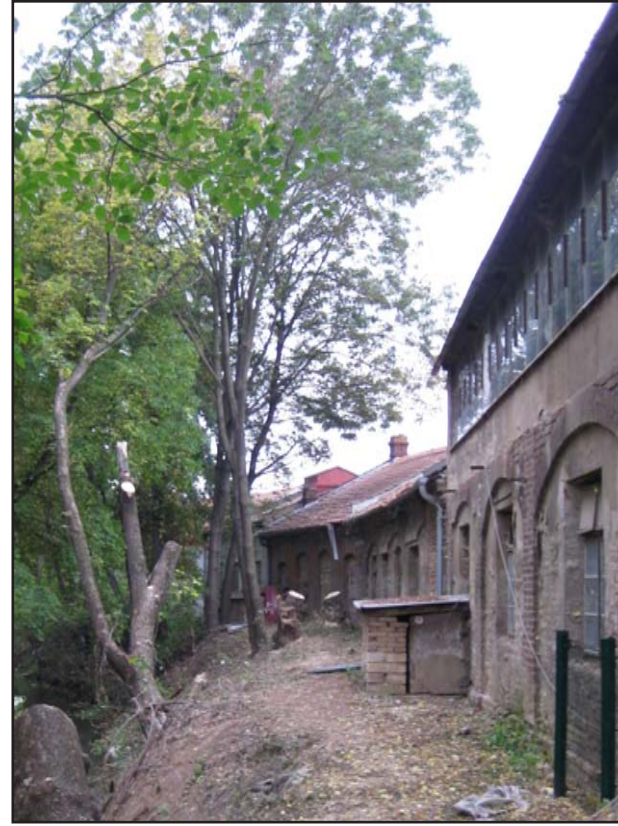
**32** ZA AREÁLEM NA ULICI DORNYCH  
Nevhodný a neodborný ořez korun stromů.

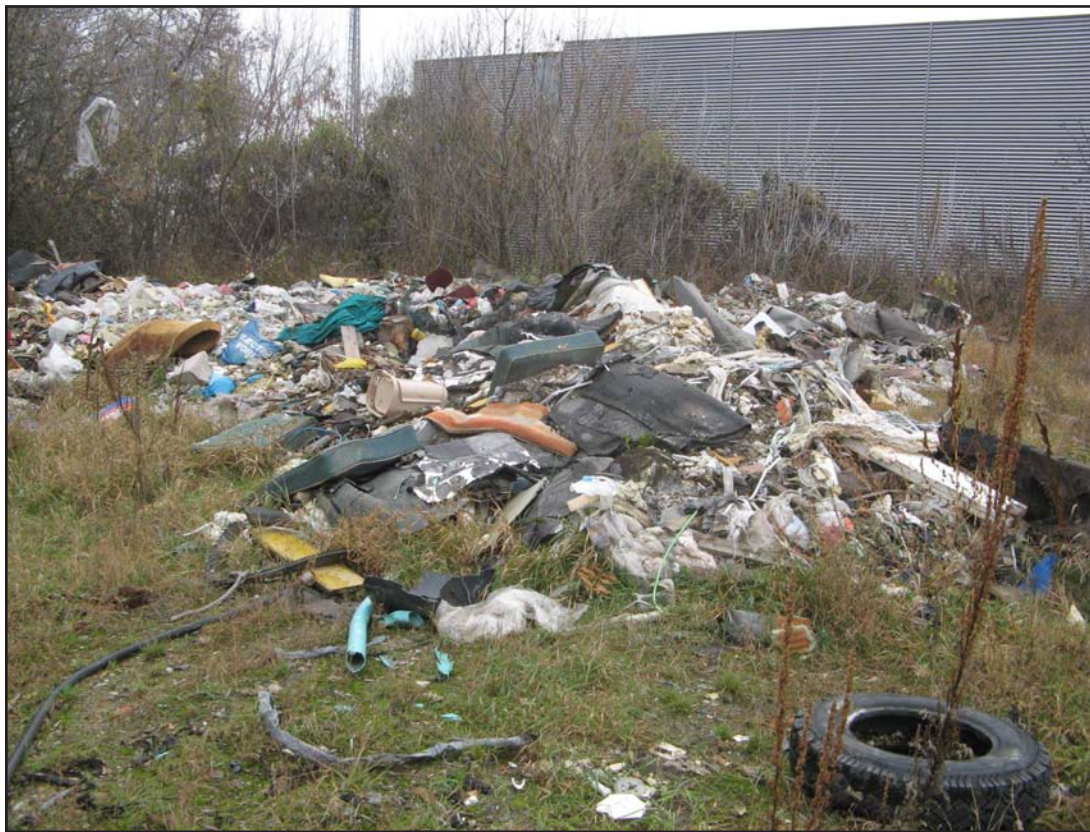
**33** NEVYUŽÍVANÉ PLOCHY V AREÁLU ŠKOBÁREN  
Zanedbaná a nevyužitá plocha v areálu Škobáren vybízí k ukládání odpadu. Těmito místy povede v budoucnu Bratislavská radiála

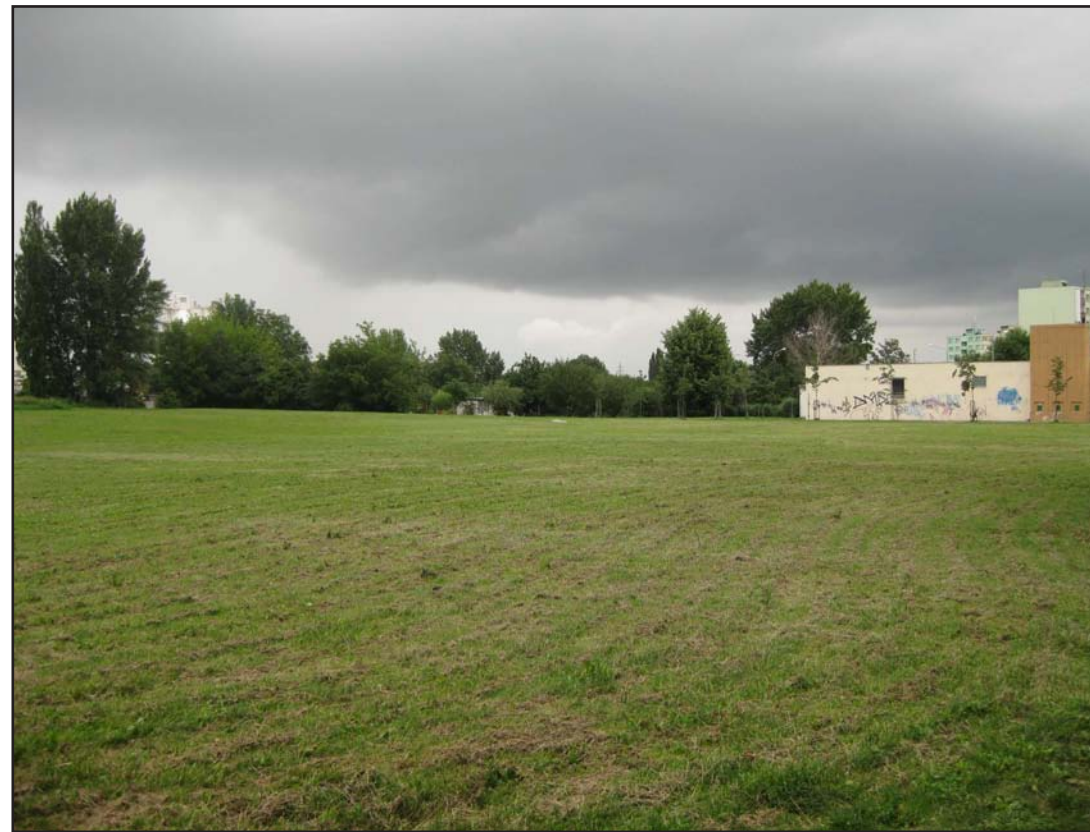
**34** PLOCHA PŘED KOMÁROVSKÝM SÍDLIŠTĚM  
Rozlehlá travnatá plocha, v levé části povede navržená Bratislavská radiála s křížením navržené komunikace Nová Agrozet.

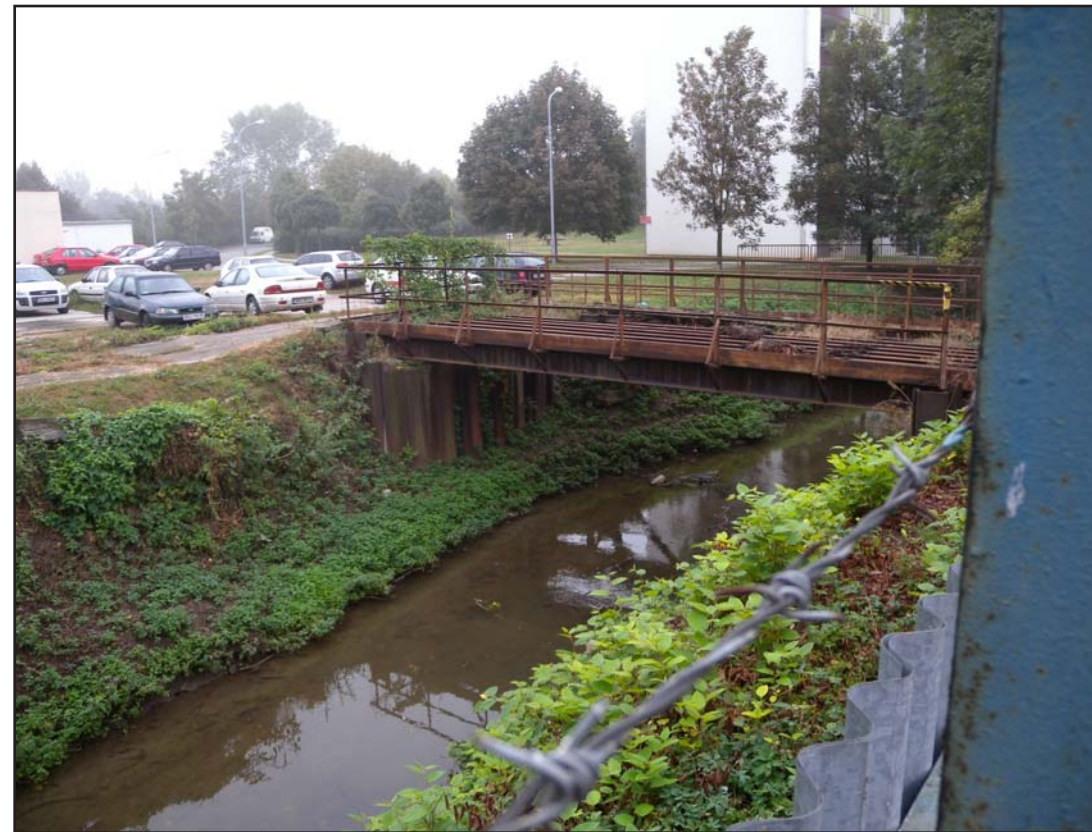
**35 TOK PŘED KOMÁROVSKÝM SÍDLIŠTĚM**  
Zanedbané břehy toku. Vpravo dole výskyt silně invazivní rostliny - křídlatky.

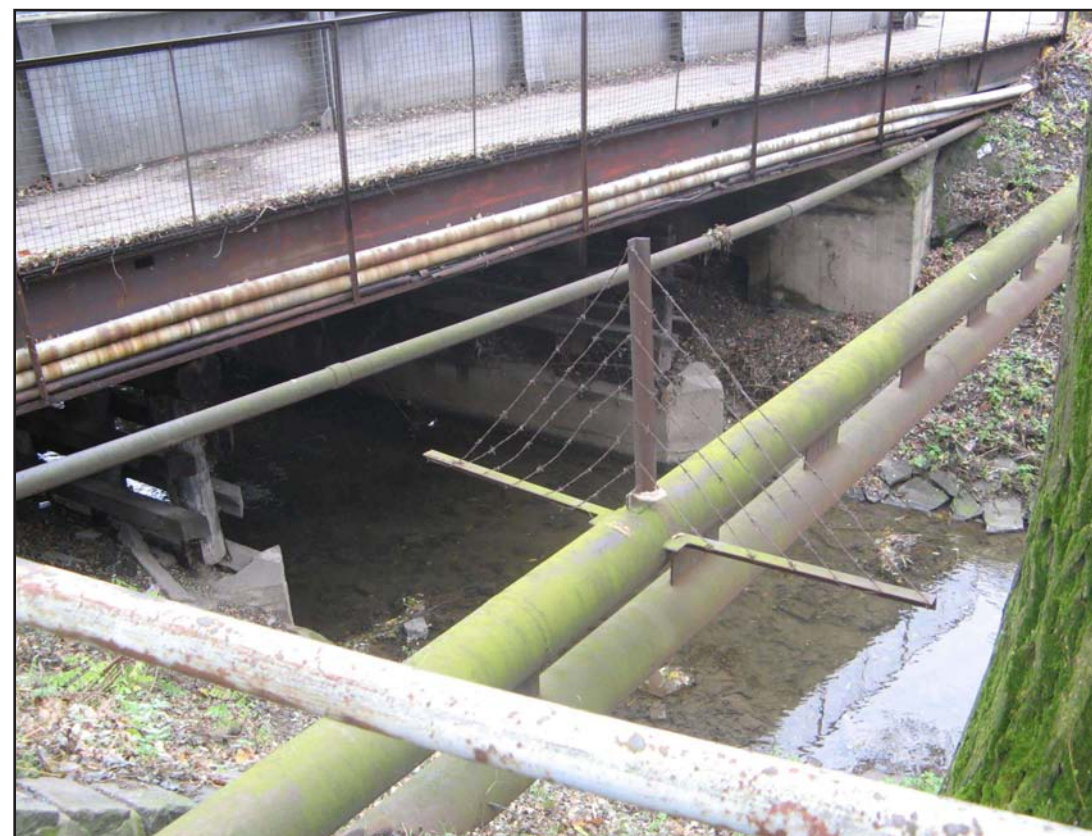
**37 MOSTEK NA KOMÁROVSKÉM NÁBŘEŽÍ**  
Slouží k zavěšení sítě křížících vodní tok.

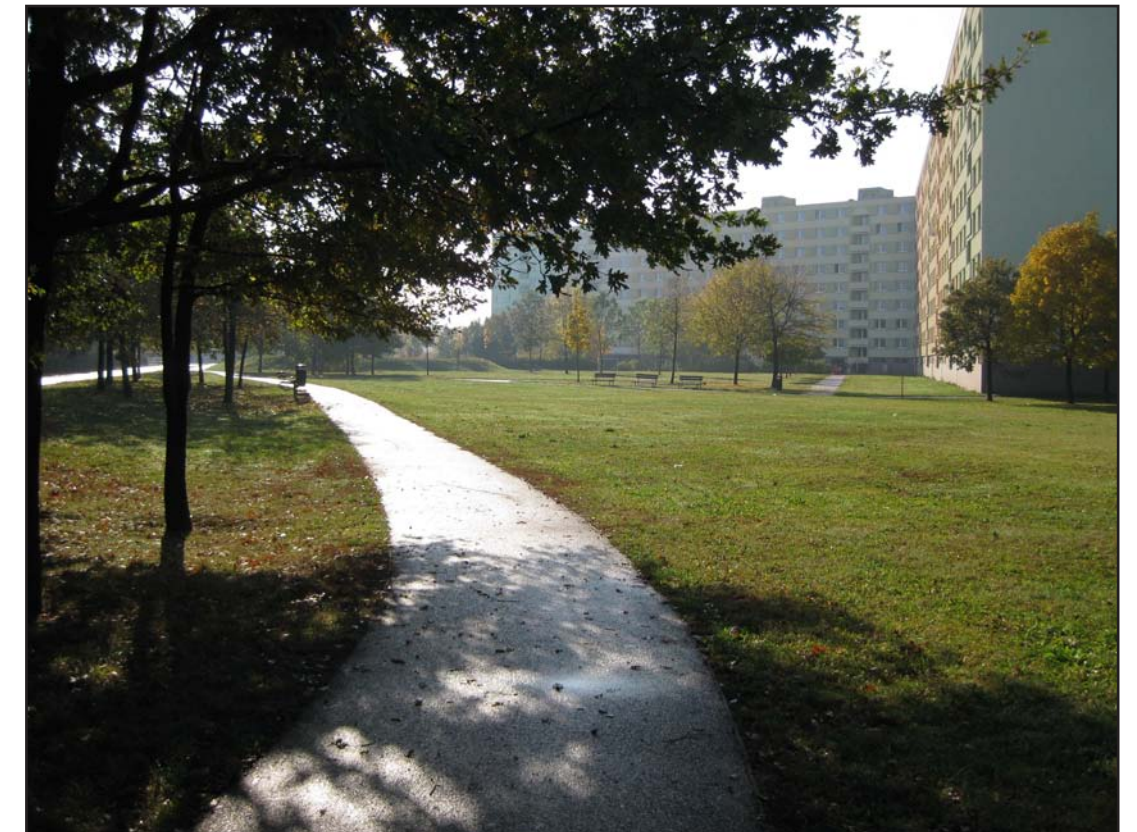
**36 VNITROBLOK KOMÁROVSKÉHO SÍDLIŠTĚ**  
Kvalitně upravená a udržovaná plocha s dětským hřištěm, nadstandartní nad úroveň jiných sídlíšť.

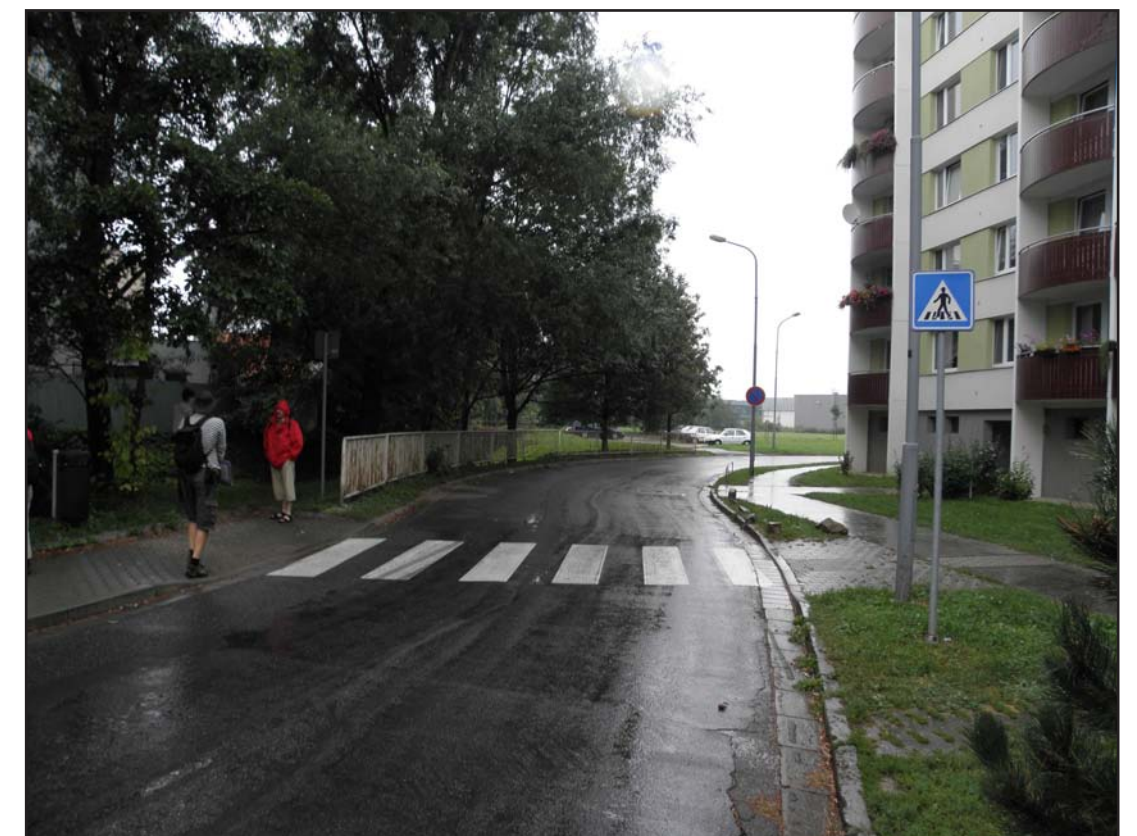
**38 ZÚŽENÝ PROFIL - ULICE ZA MOSTEM**  
Nutnost řešit kolizi trasy cyklostezky kolem Ponávky a této komunikace, jenž prochází v těsné blízkosti toku (za zábradlím).

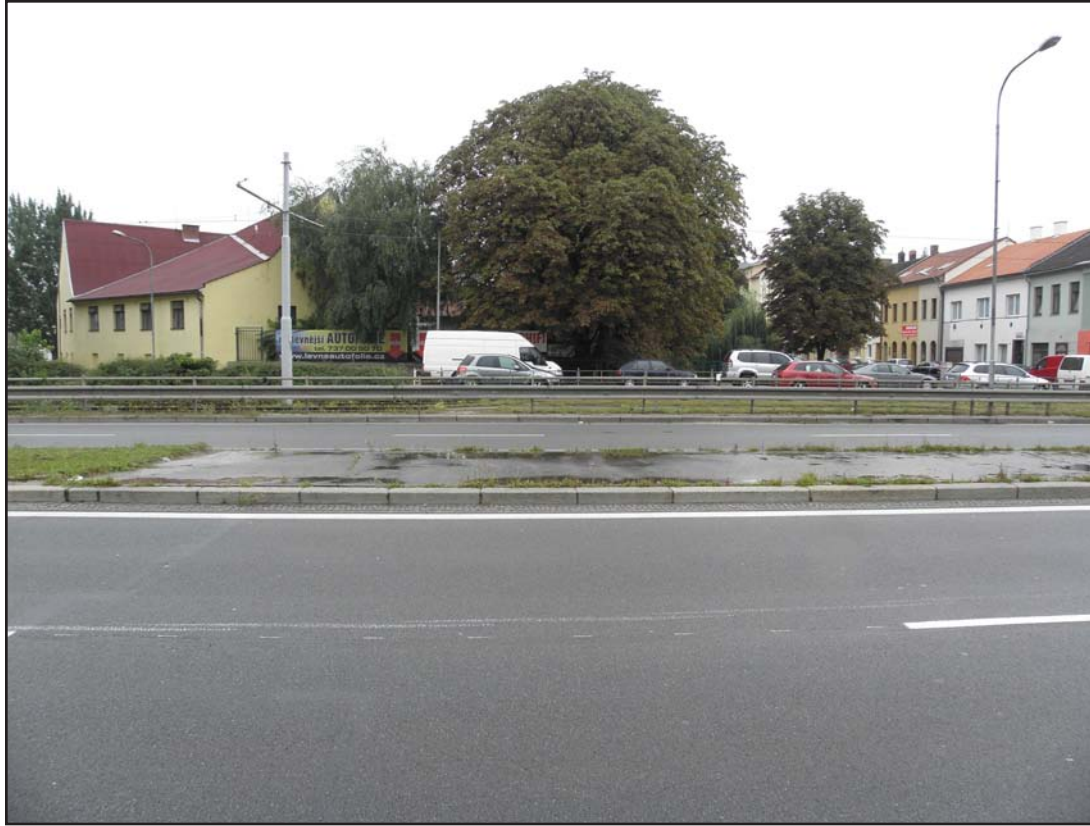
**39** MOST PŘES PONÁVKU - ULICE SVATOPETRSKÁ  
Čtyřproudová komunikace a těleso tramvaje jsou výraznou překážkou pro plánovanou cyklotrasu.

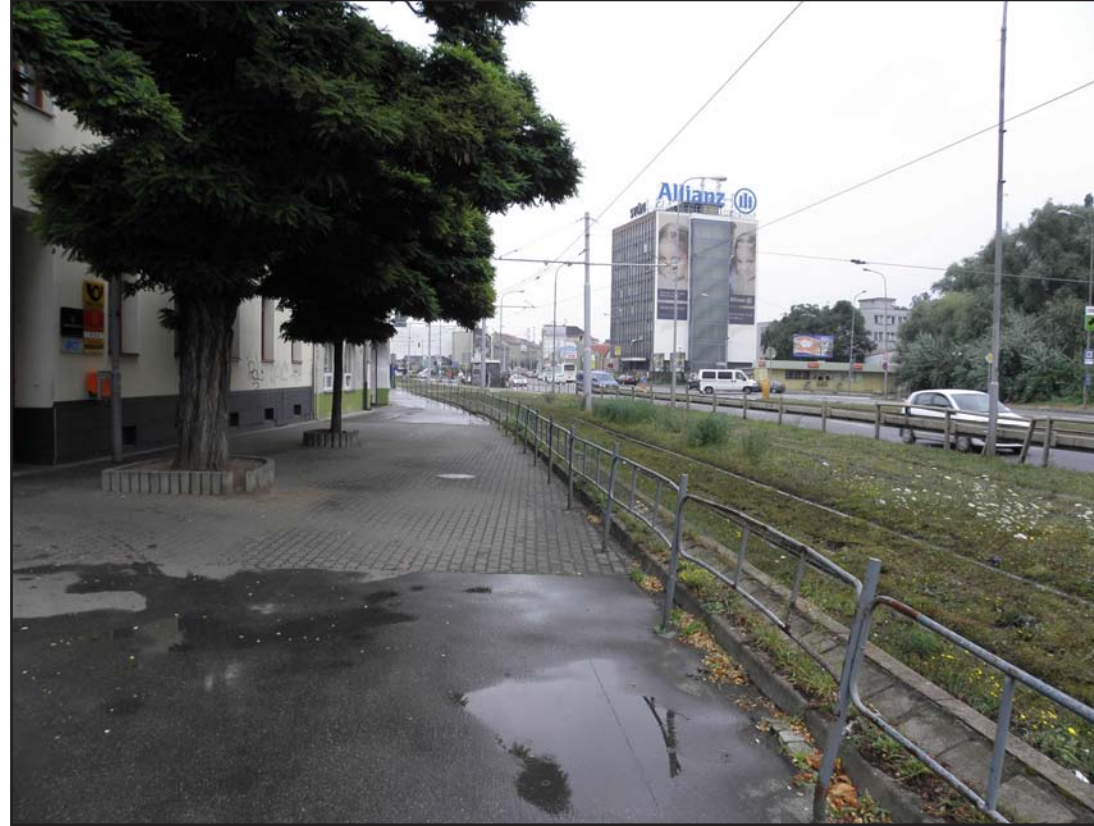
**40** ULICE SVATOPETRSKÁ  
Pravděpodobná trasa cyklostezky kolem tramvajové trati. Pohled od toku směrem k Dornychu.

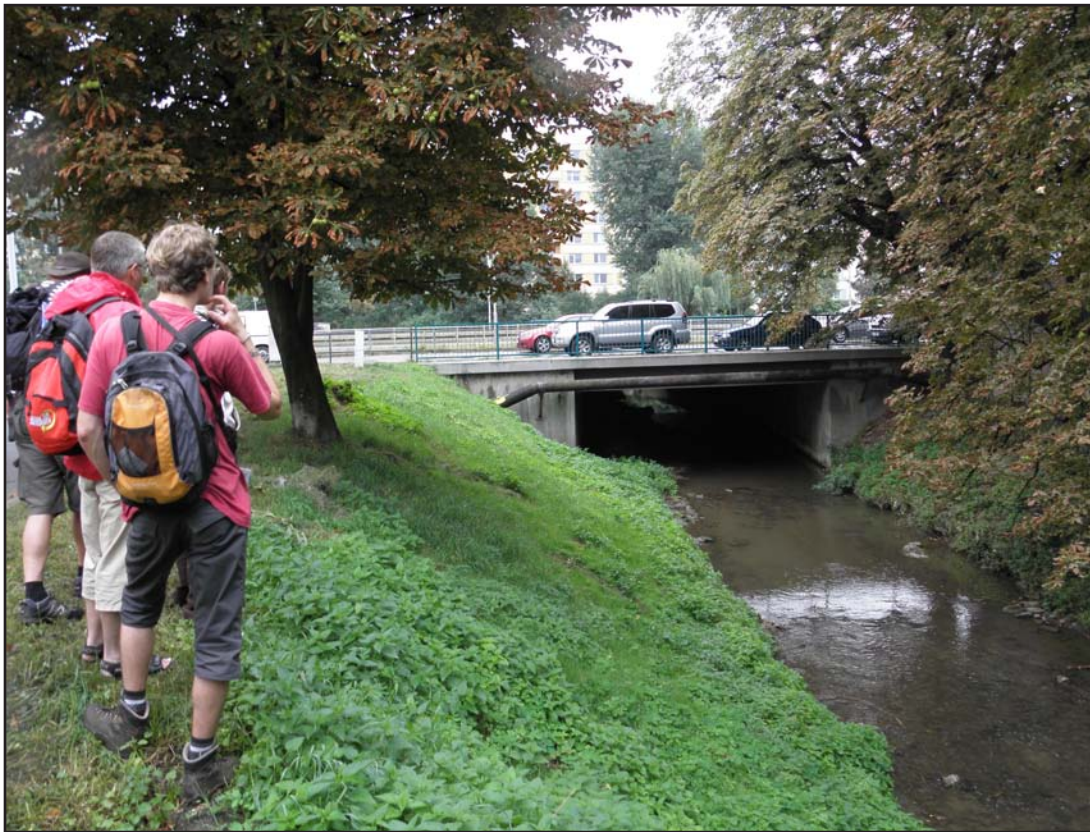
**41** MOST PŘES PONÁVKU - ULICE SVATOPETRSKÁ - POHLED Z ULICE KONOPNÉ  
Patrný nízký a úzký profil pro podchod cyklostezky souběžně s tokem.

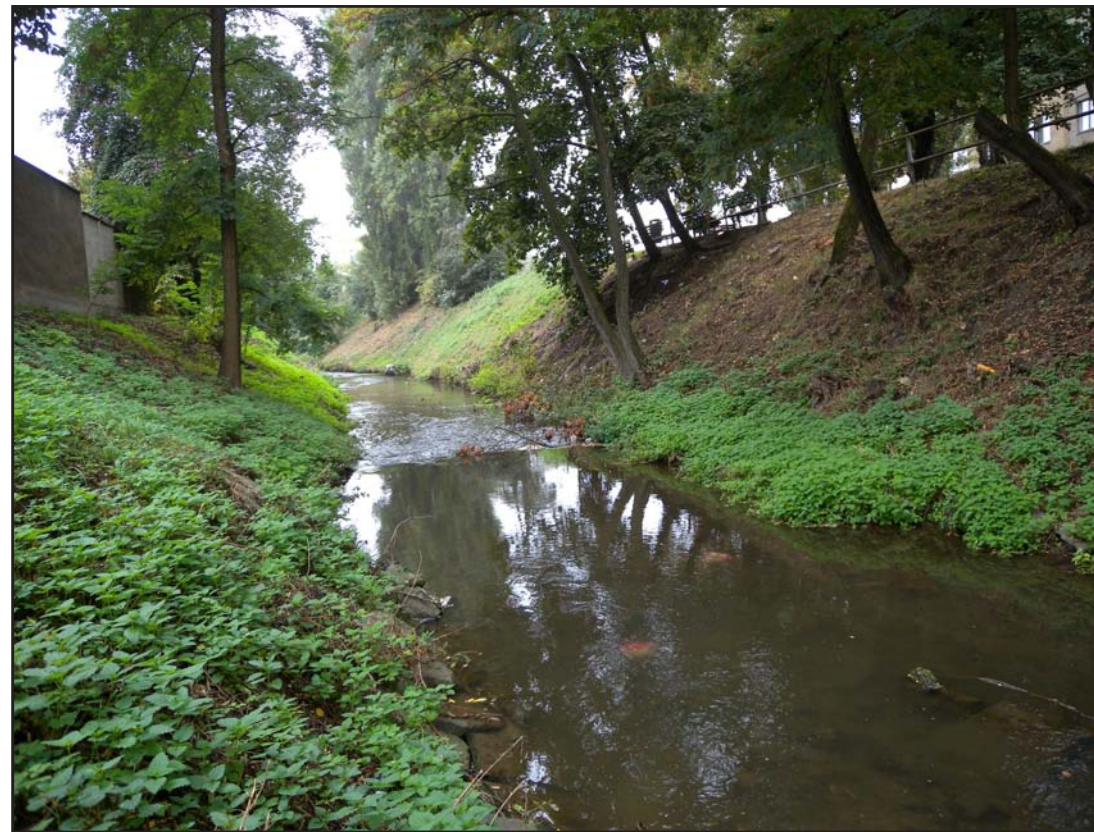
**42** NEOPEVNĚNÉ BŘEHY STARÉ PONÁVKY NAD ÚSTÍM DO SVRATKY  
Patrná hluboká kineta toku pod úrovní okolního terénu.

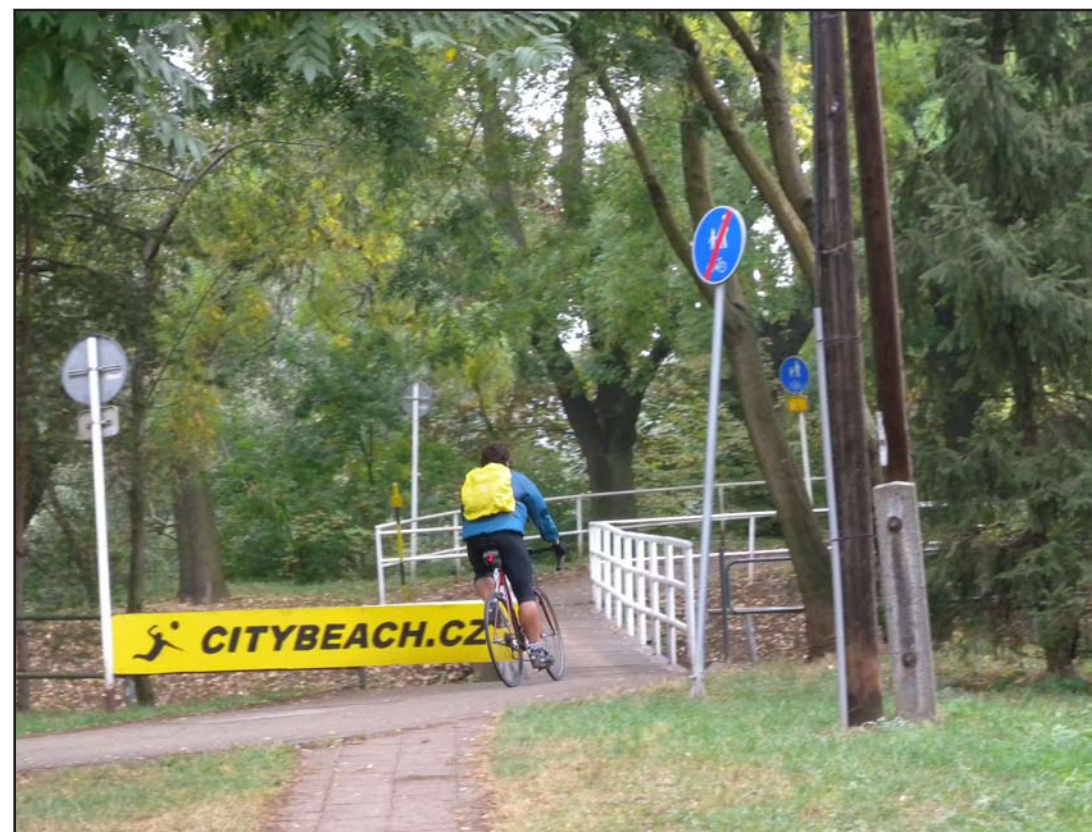
**43** KŘÍŽENÍ S CYKLOTRASOU SOUBĚŽNOU S ŘEKOU SVRA TKOU  
Úzký profil lávky pouze pro jednoho cyklistu vytváří nebezpečné situace.

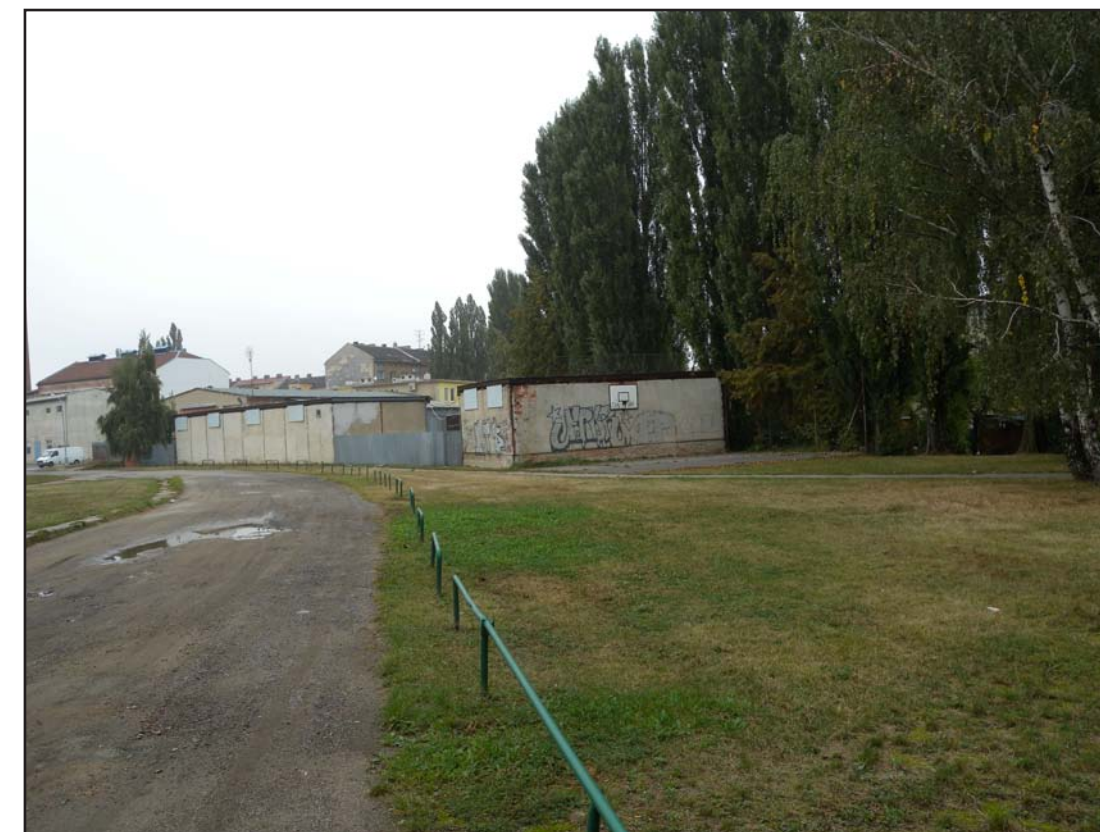
**44** PLOCHA PŘED SOUTOKEM  
Linie vzrostlých topolů vlašských. Ohrožení stárnutím porostů. Špatný technický stav plochy.

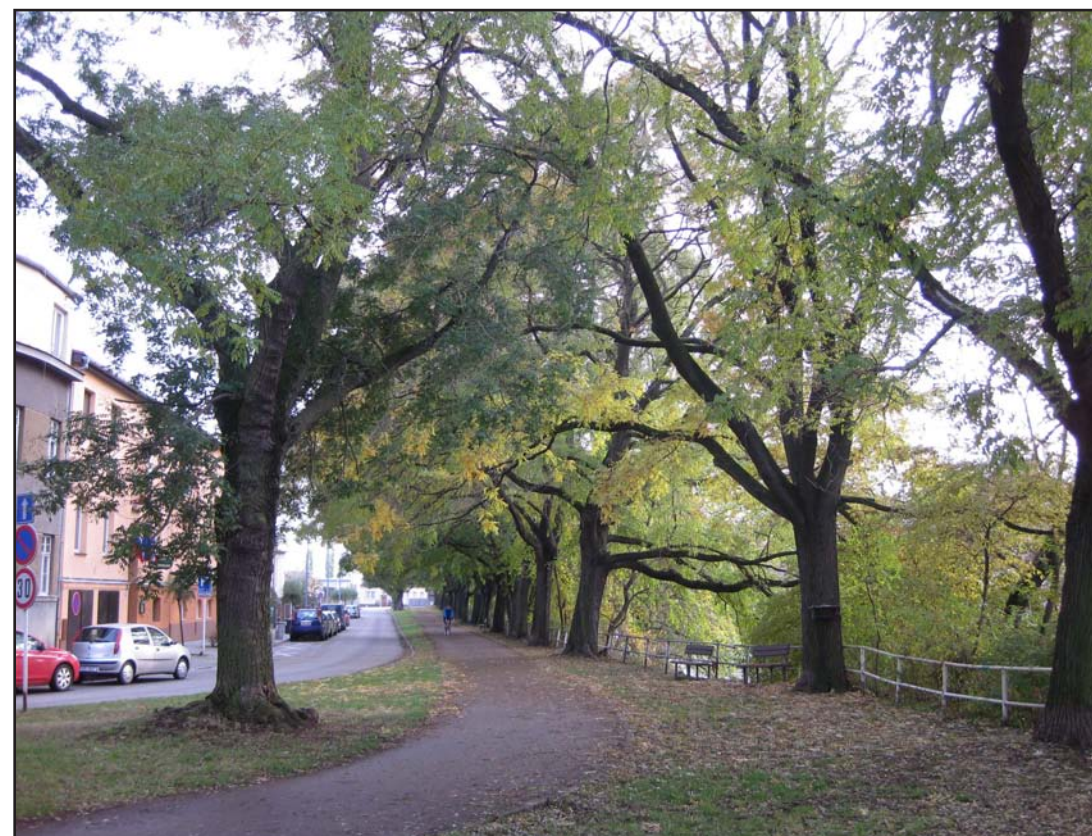
**45** ALEJ PŘI ULICI JENEWEINOVA  
Vzrostlé stromy jerlínu japonského tvoří klenbu nad celým uličním prostorem.

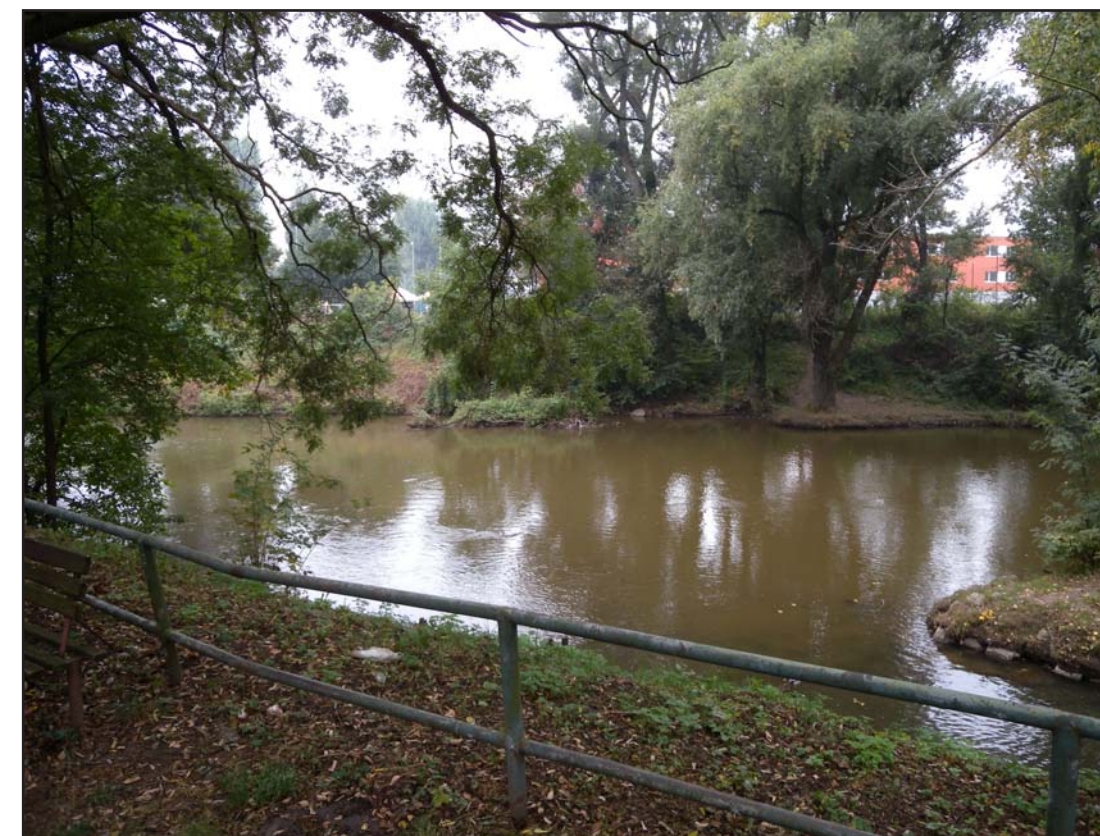
**46** SOUTOK S ŘEKOU SVRA TKOU  
Pěkné výhledy na vodní plochu.
